Søster Mathildes gate 16B, 1461 LØRENSKOG

**Lækker 4-roms selveierleilighet fra 2014. Heis, garasjeplass og balkong. Felles varme og varmtvann. Sentral beliggenhet.**

# Tilstandsrapport

Befaringsdato: 11.06.2025

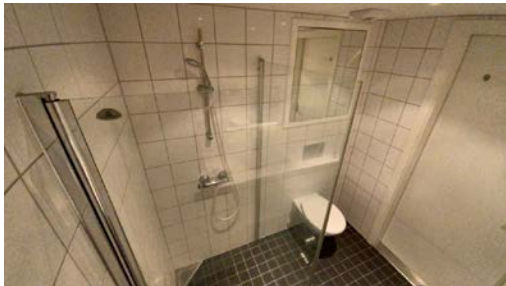
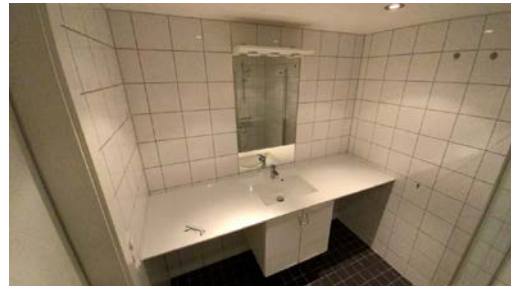
### 5.ETASJE > BAD/VASKEROM

## TG 2 Overflater vegger og himling

- Det er påvist sprekker i fliser.

Det er 2 fliser som er sprekt eller skadet i nedre kant av flisene.

- Skadet flis er i et område hvor den kun utgjør et estetisk avvik.

Det er ingen far for tetthet eller membran på badet ved at det er sprekker i fliser som nevnt ovenfor.

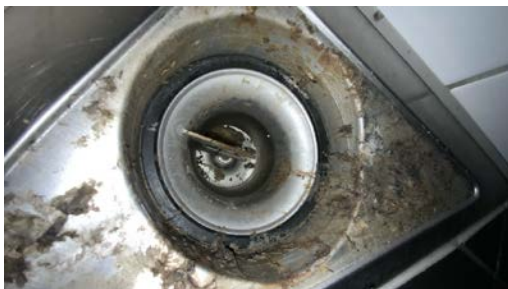
## 5. ETASJE > BAD/VASKEROM

### TG 2 Sanitærutstyr og innredning

- Det er påvist riss/sprekker i utstyr på våtrommet.

- Riss er vanligvis overfladiske skader i servantens overflate eller glasur. Konsekvensene av riss er hovedsakelig kosmetiske.

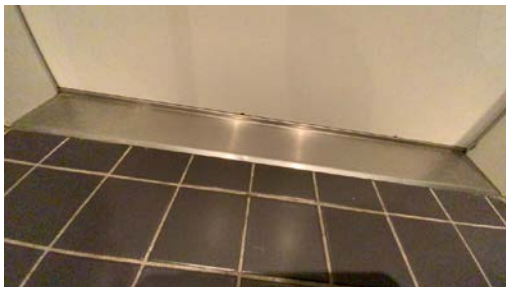
## 5. ETASJE > BAD/VASKEROM

### Tilliggende konstruksjoner våtrom

Hulltaking er ikke foretatt da det ikke er fysisk mulig pga tilliggende konstruksjoner. Badet har baderomskabin i betong og det er ikke praktisk mulig å gjennomføre boring av hull for fuktsøk. En baderomskabin er en forhåndsprodusert del som settes inn i bygget i stedet for at badet bygges på stedet, ofte som et totalt og ferdig bad.

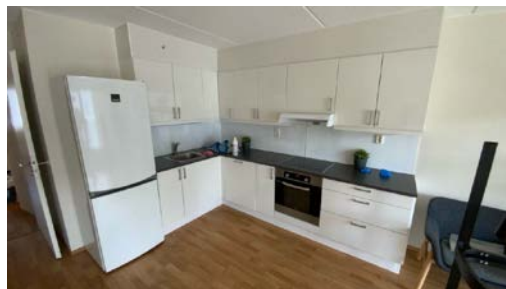
## 5. ETASJE > STUE/KJØKKEN

### TG 1 Avtrekk

### TG 1 Vannledninger

Innvendige vannledninger er av plast (rør i rør). Det er besiktiget i rørskap.
