Kleppelundvegen 1, H0107, 4350 KLEPPE

**Lys og lettstelt leilighet i god stand  
Sentral, men skjermet beliggenhet  
Garasje**

| Tilstandsrapport ..... | 45 |

Befaringsdato: 12.01.2026

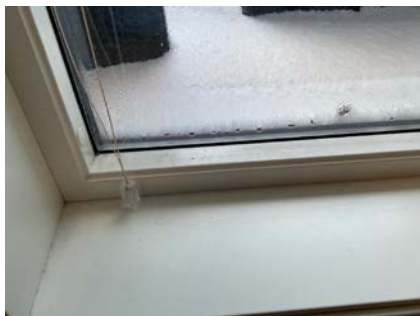
Det er påvist kondensering på glass på vindu i soverom, dette skyldes normalt for liten utskifting av inneluften. Det ble ikke registrert skader som følge av kondensering.

Det anbefales å øke ventileringen til rommet og åpne gardiner og persienner på dagtid for å sikre optimal luftsirkulasjon. Dette bør gjøres for å redusere risikoen for fremtidige fuktskader på vinduene som følge av kondens.

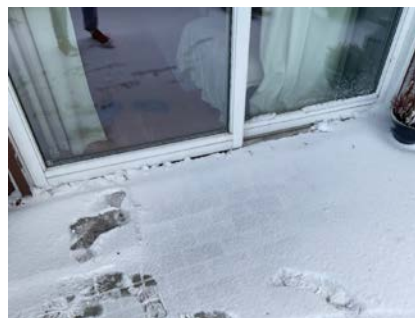
Inngangsdør og skyvedør terrasse i tre/alu med isolerglass.

Dør og vindu er montert nærme bakken, noe begrenset tilkomst for inspeksjon nederst som følge, spesielt i sammenheng med snø/is.

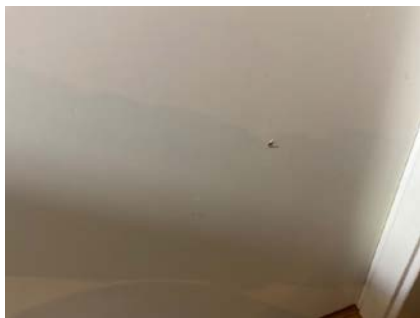
Hvitmalte profilerte/slette dører fra byggeåret som er i generelt normal stand ut ifra alder.

Lite hakk i dørblad til soverom

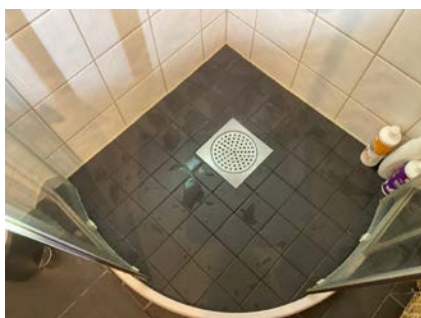
Selv om høydeforskjellen er noe lavere enn anbefalt, vurderes løsningen som tilfredsstillende dersom membran er korrekt ført opp på terskel. Ved mangelfull membranoppkant kan det være økt risiko for vanninntrengning i konstruksjonen.

Gulv etter spyling.

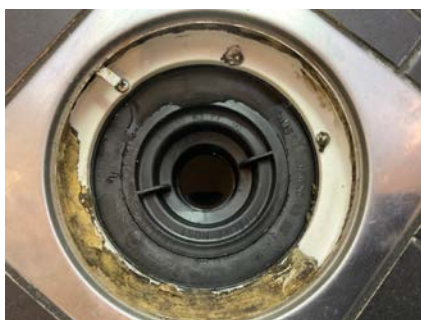
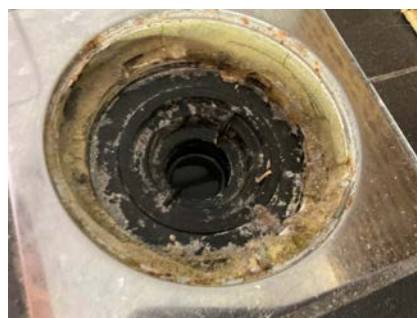
- Det er viktig å merke seg at levetiden til en membran varierer basert på kvalitet, installasjon og bruk. Eldre membraner kan bli sprø og sprekke opp, noe som fører til at de mister sin vanntettende funksjon. Dette kan resultere i vannlekkasjer gjennom vegger og gulv og fuktskader.

Usikkerhet rundt utførelsen medfører økt risiko for lekkasjer og fuktskader i omkringliggende konstruksjoner.

Det bør fremskaffes dokumentasjon eller utføres nærmere undersøkelser for å avklare utførelsen og tilstanden på membran og mansjett under klemringen.

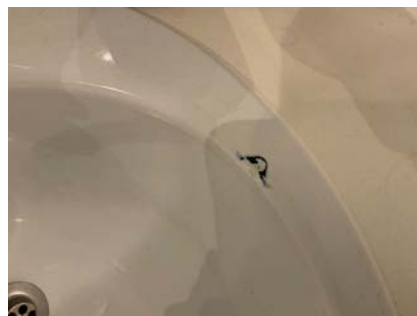
Servantskap, opplegg vaskemaskin, speilskap, dusj og toalett. Fordelerskap er også plassert i rommet.

Det er vegghengt toalett uten innebygget sistene, det er ikke krav til drengåpning.

Mindre hakk i servant, kun av estetisk betydning
