Gauvik 45, 4580 LYNGDAL

**Lyngdal/ Gauvik - Innlandshytte  
ved flott badevann! Stor  
opparbeidet tomt, anneks og  
utestue**

6. Hovedrapport

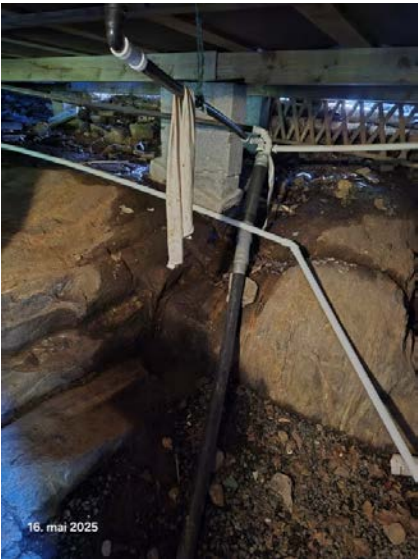
6.1 Drenering

Bildet viser vanninnsig under hytta.

| Er kontrollert bortledning av vann fra taknedløp ved grunnmur mangelfull? | Ja |

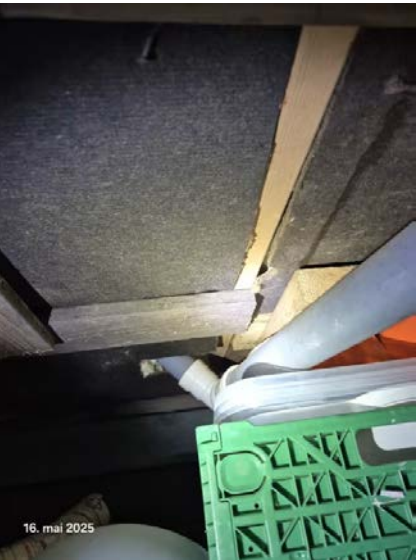
6.3 Kryp kjeller

Sprekker/glipe mellom stubbloftsplate og bjelke.

| Er det synlig fukt eller vann i kryprommet? | Ja |
| Er det tegn på skader/svikt eller deformasjon i gulvkonstruksjonen? | Ja |

Bør tettes.

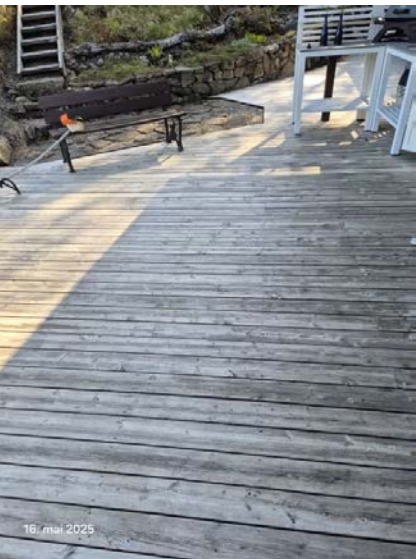
6.4 Balkong, terrasse, platting

Terrassebord i god stand, men noe værslitt stedvis.

Terrassebord er noe værslitt, vedlikehold må påregnes. Er ellers funnet i god stand.

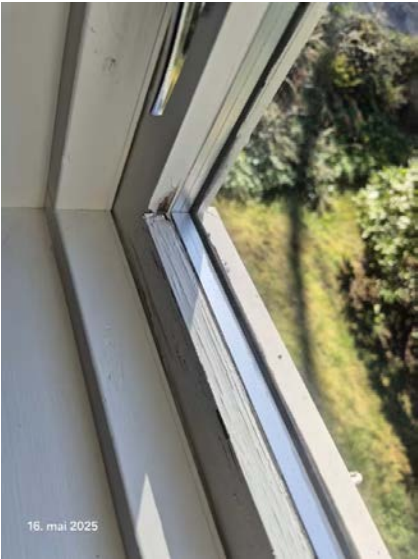
Avskallinger kan sees på bildet.

| Beskrivelse | |
|---|---|
| Er det påvist værslitte karmen, fuktskader eller råteskader? | Ja |

| Oppsummering av vinduer og dører | TG-2 |
|---|---|
| Noe avskalling av maling på karmen og vinduer.<br>Vinduer må påregnes å skiftes ut i nærmeste fremtid mtp. alder.<br>Vedlikehold må iverksettes. | |

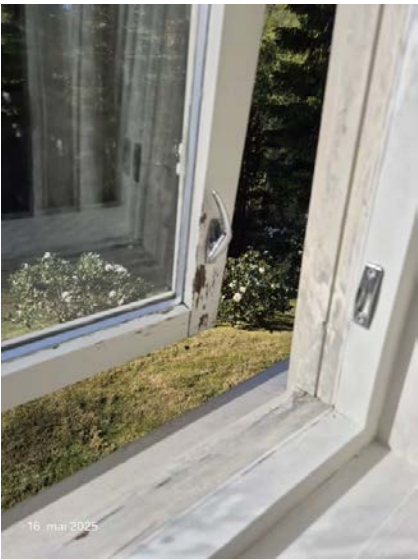
Behov for vedlikehold.

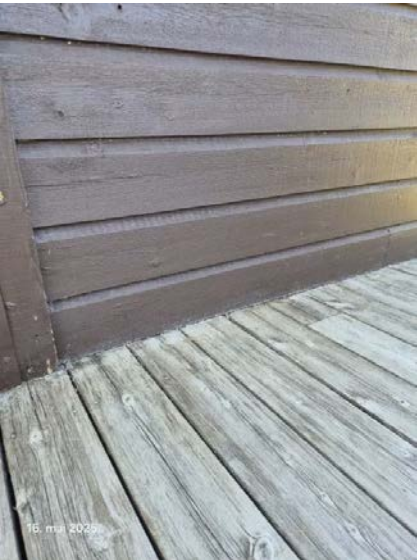
6.6 Yttervegger

Lufting mangler ved kledning på utvendig bod, rett ut fra stue.

| Er det påvist skjevheter/riss/sprekker/setninger? | Ja |
| Er det påvist fuktskade/sopp/råte eller slitt overflate? | Ja |

| Yttervegger | <b>Oppsummering</b><br>Det er ikke registrert avvik på musetetting ved stikkprøver.<br>Kledning er i hovedsak i god stand, men vedlikehold må allikevel påregnes.<br>Lufting må etableres ved utvendig bod på terrasse, se bilde. |

| Det er ikke registrert avvik på musetetting ved stikkprøver.<br>Kledning er i hovedsak i god stand, men vedlikehold må allikevel påregnes.<br>Lufting må etableres ved utvendig bod på terrasse, se bilde. | |

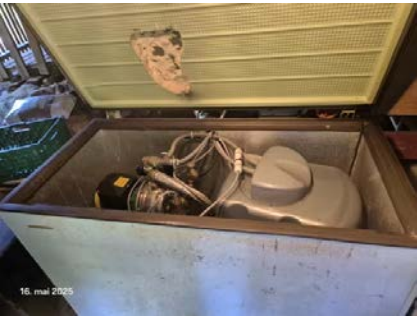
6.20 Varmtvannsbereder

Bereder og vannpumpe.
