Gjessfjellvegen 176, 4130 HJELMELAND

**Enkel hytte like ved Valavatnet  
med fint utsikt og helt usjenert  
beliggenhet i naturskjønne  
omgivelser.**

# Vedlegg

# Gjessfjellvegen 176 4130 HJELMELAND

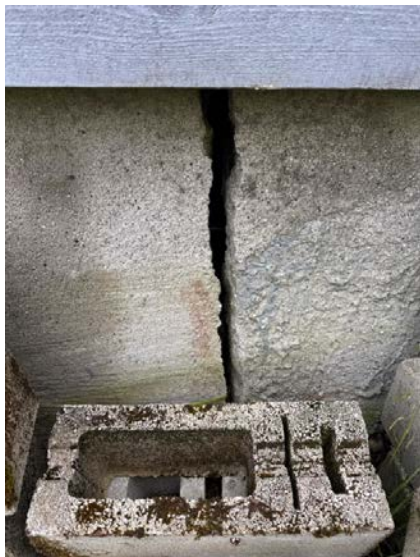
### 6.1 Grunnmur og fundament

Det registreres sprekker i lecamur.

Det anbefales å foreta en gjenpussing av sprekker i grunnmur, slik at forholdet kan observeres over tid, med tanke på om dette er under utvikling eller er stabilt.

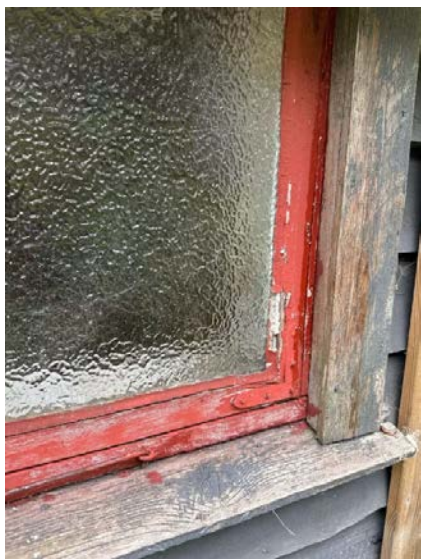
## 6.3 Vinduer og dører

Ytterdør i tre, vinduer med 1 og 2-lags glass.

Det registreres punktert glass i stue mot Vest, stri ytterdør, tegn etter innvendig kondens, værslitte karmen / ytterdør, råteskader i ytterdør og vinduskarmen.

50 000 - 150 000

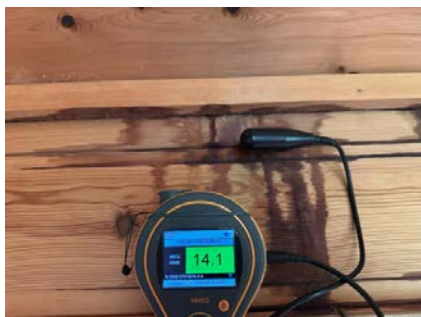
**6.5 Loft (konstruksjonsoppbygging)**

Det registreres muse / rotte lort på loft, tegn etter utettheter i tak og ved bruk av fuktmåler, måles et høyt fuktnivå i konstruksjonen rundt fuktmerkene,

Invendig panel / isolasjon bør tas ned og monteres nytt etter det er lagt ny takteking. Se punkt "takteking" for mer info.

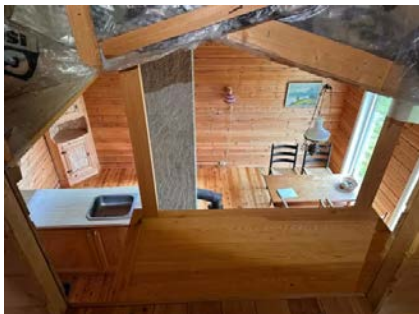
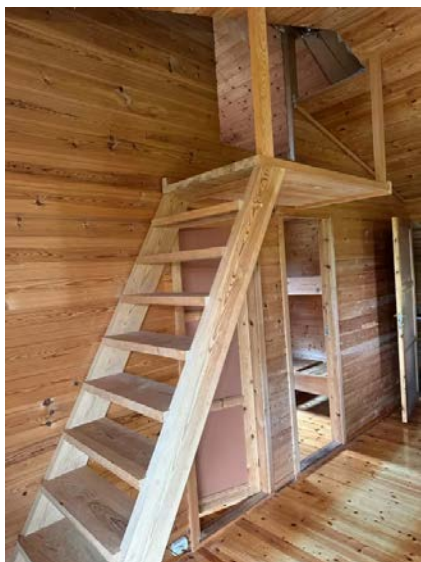
## 6.15 Trapp

| Innvendig trapp er en åpen tretrapp til hems. | |
| Det registreres manglende rekkverk, manglende håndløper langs vegg og åpninger mellom trinn er over 10 cm. | |

Anbefalere å montere manglende rekkverk, manglende håndløper langs vegg og minske åpninger mellom trinn til max. 10 cm.
