Furusethveien 72, 1811 ASKIM

**Lys, pen leilighet i 2. etg. i etablert boligområde - gangavstand til sentrum. Solrik veranda.**

Tilstandsrapport

Befaringsdato: 28.06.2024

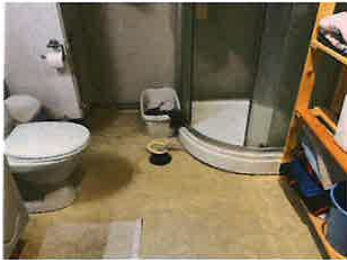
### 2. ETASJE > BAD/VASKEROM

#### Vurdering av avvik:

- Totalrenovering er kun en anbefaling grunnet alder, badet kan fortsatt tåle forsiktig bruk med tett dusjkabinett, det er dog ingen garantier. En slik løsning kan forhindre fuktskade, men gir ingen erstatning for tettesjikt/membran samt skader på rør.

Kostnadsestimert: 100 000 - 300 000

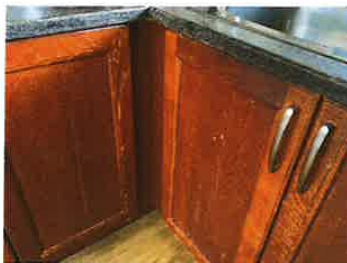
## 2. ETASJE > STUE/KJØKKEN

Kjøkken i praktisk U-form og med åpen løsning mot stue, hvor det er plass til spisegruppe. Innredningen er fra Fokus Kjøkken, og har profilerte trefronter og laminerte benkeplater. Kjøkkenvasken av rustfritt stål, er nedsenket i benkeplaten. Kjøkkenventilatoren er plassert over plass til komfyr og er ført ut av veggen. Det er montert belysning og det er lagt fliser på veggen mellom over- og underskap.

### Vurdering av avvik:

- Det er påvist at overflater har noe skader.
- Påvist noe slitasje/skader på innredningen, utover normal slitasje.

- Det er ikke behov for utbedringstiltak.
- Det er ikke behov for umiddelbare tiltak, det må dog gjøres utbedringer om avviket skal lukkes.
