# Tilstandsrapport

Enebolig

Torpelia 11, 3295 HELGEROA

Befaringsdato: 27.09.2024

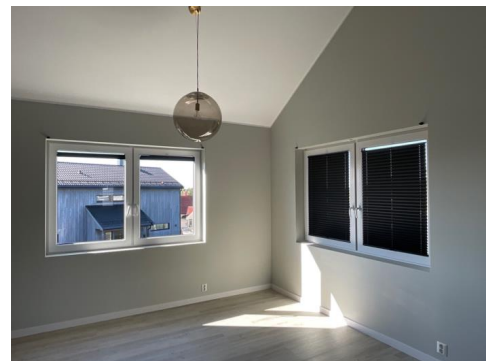
Boligen har innadslående PVC vinduer med to veis åpning og persiener. Vinduene er listefrie innvendig.

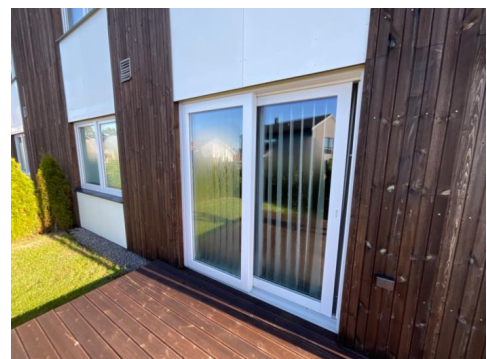
Terrassedør i leilighet

I bygningen er det tre heve skyvedører som gir tilkomst til plattingene i 1. etasje og terrassen i 2. etasje.

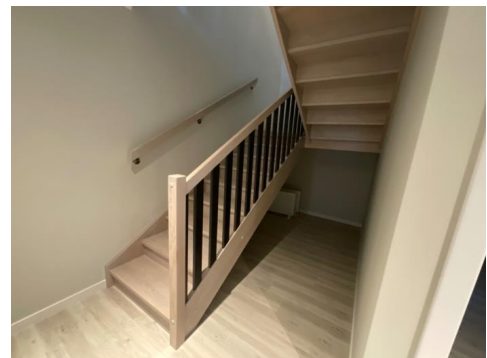
I boligen er det er innvendig laker tretrapp fra gangen og opp i kjøkken/stue i 2. etasje. Trappen har mørke stående trespiler til rekkeverk og lakkert håndløper på veggen.

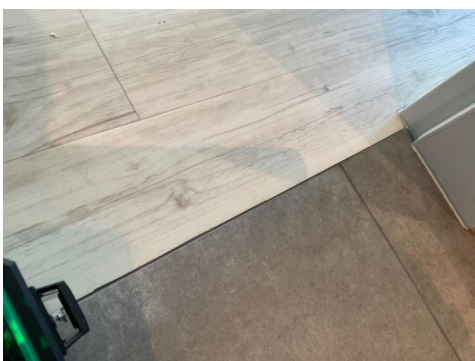
Jeg har målt 46 mm høydeforskjell på gulv fra topp flis ved dørterskel til topp slukrist. (Horisontal avstand 250 cm)

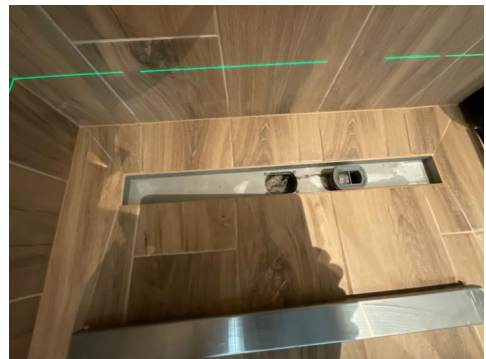
Det er slukrenne ved vegg i dusjsone og ukjent membran, eier opplyser å ha dokumentasjon på utførelsen.

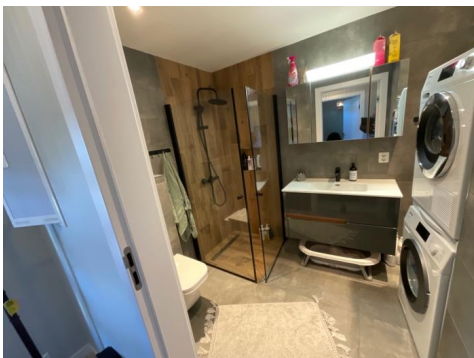
Baderom leilighet

Fuktmåling er sammenlignet fra punkt over døren, under dusjgarntyr og i nedre hjørne i dusjnisen og det er funnet forskjeller.

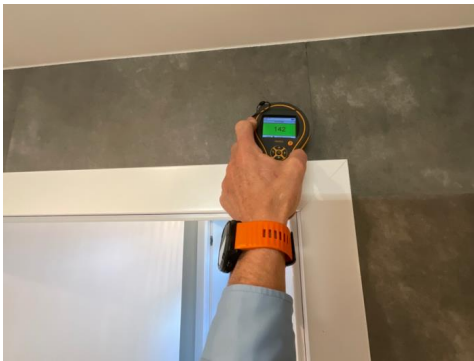
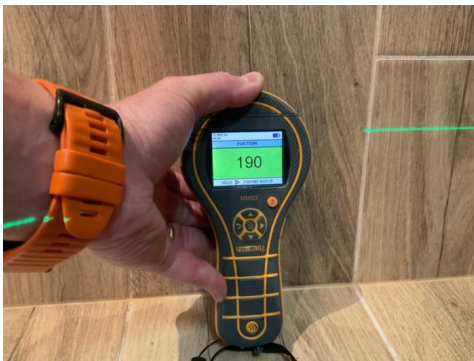
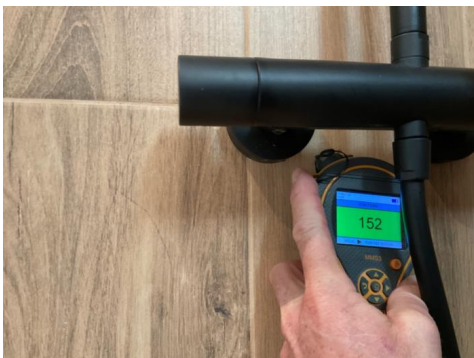
2. ETASJE > BAD BOLIG

Baderommet er velfungerende med dette avviket, men ny eier må være klar over at fukt opptrekk kan forplante seg fra flisefuge til vinyl/laminat ved vann på gulvoverflaten.

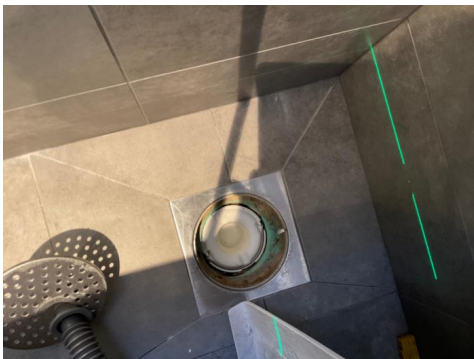
Det er plastsluk og synlig slukmansjett i sluket, membranen er ukjent, eier opplyser å ha dokumentasjon på utførelsen.

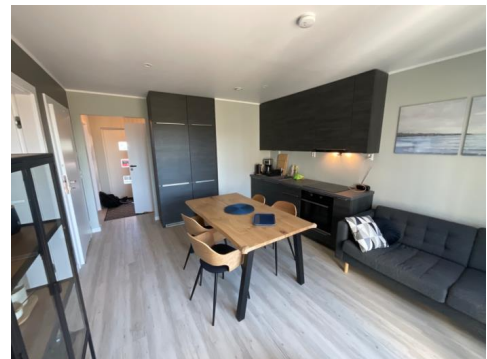
Kjøkkenet i leilighet

Kjøkkenet har vært i bruk, men kan sees på som nytt.

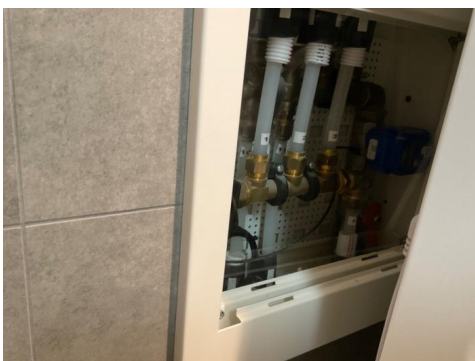
Rør-i-rør skap, leilighet

Leiligheten har innvendige vannledninger av plast (rør-i-rør). Vannledningen er besiktiget i rørskapet som er montert på baderommet. Hoved stoppekranen til leiligheten er i rør i rør skapet.

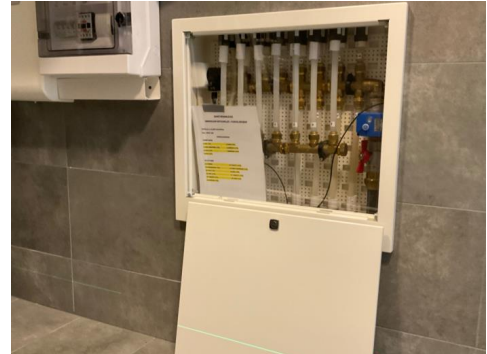
Rør-i-rør skap, bolig

Boligen har innvendige vannledninger av plast (rør-i-rør). Vannledningen er besiktiget i rørskapet som er montert i vaske-/teknisk rom. Hoved stoppekranen til boligen er i rør i rør skapet.

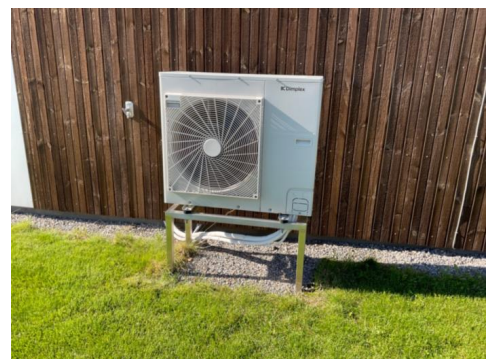
Varmepumpe leilighet

Leiligheten i 1. etasje og boligen i 1. og 2. har hver sin luft til vann varmpumpe.

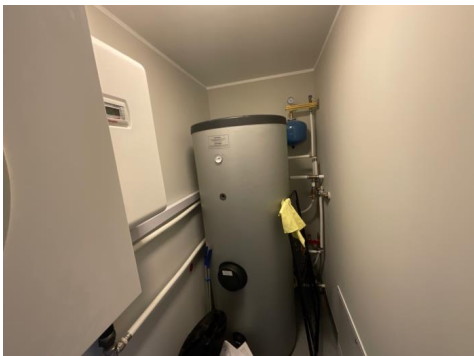
Varmtvannstank leilighet

Bygningen har to varmtvannstanker som også forsyner boenhetene med gulvvarme.

Varmtvannstankene er plassert på de tekniske rommene.

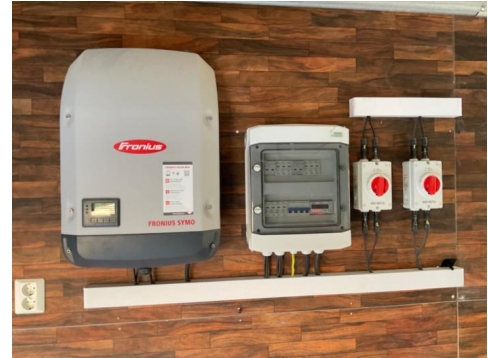
Boligen har solcellepanel montert på takflaten mot Helgeroa og betjeningspanelet/overvåkingen er plassert på veggen innvendig i garasjen.

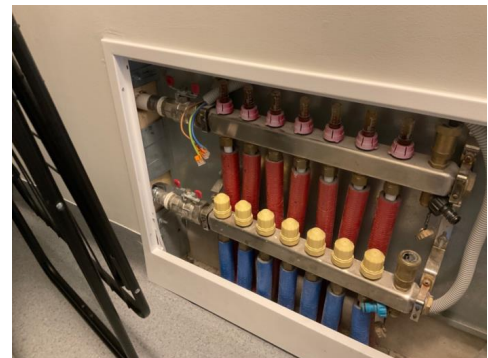
Vannbåren varme i leilighet

Bygningen har vannbåren varme i gulvene i 1. etasje og i gulvet i garasjen, med styreenhet, og fordelingskap i de tekniske rommene.

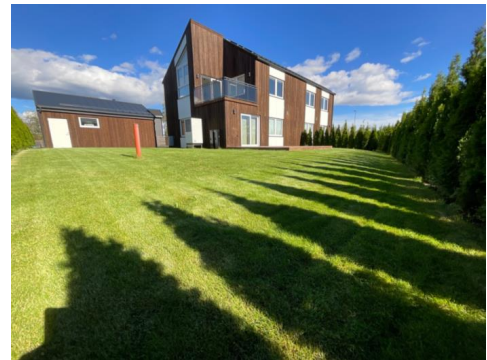
Torpelia 11 har en flat tomt med asfaltert innkjøring og oppstillingsplass, einedommen har plen og beplantning.

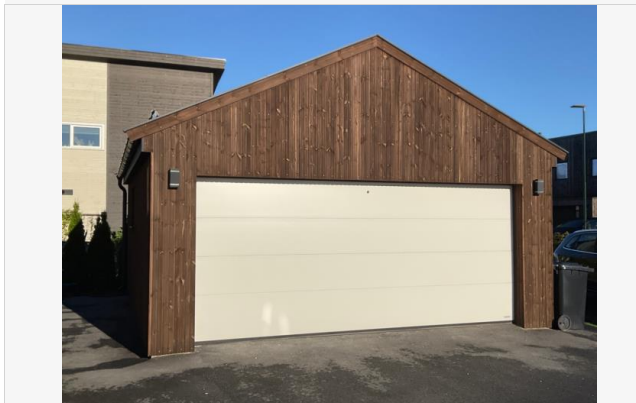
Garasjen har støpt gulv med vannbåren varme, veggene er av bindingsverk utvendig kledd med stående trepanel, taket er saltak med tekking av blekk/båndteking og med snøfangere.

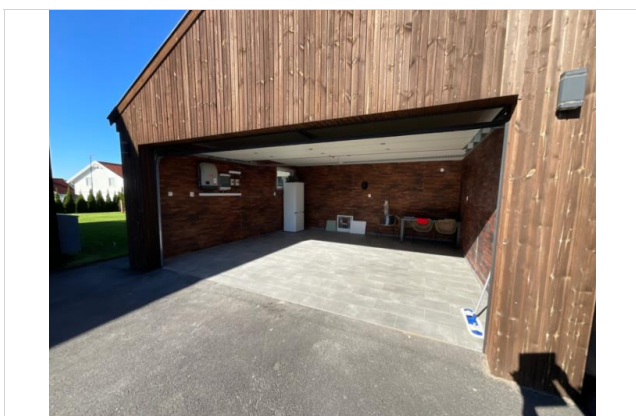
Innvendig i garasjen er fordelingsskapet til gulvvarmen i bygningen og betjeningspanelet til solcellepanelet som er montert på taket til boligen.
