Folkenborgveien 56, 1850 MYSEN

**Fin enebolig med 2 stuer, 3  
soverom og pent kjøkken -  
Romslig tomt på over 1 mål - 1,3  
km til Mysen sentrum**

Befaringsdato: 04.03.2026

Rapportdato: 30.03.2026

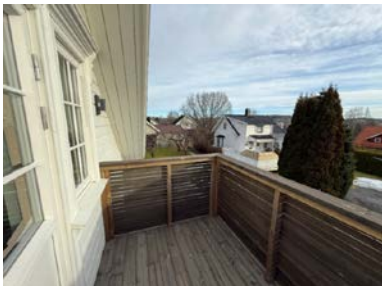
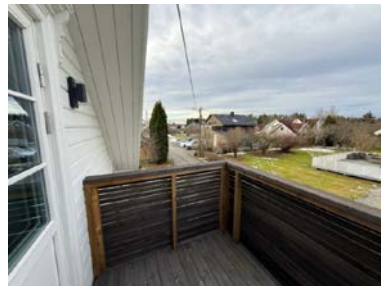
Fra stuen er det utgang til balkong på ca 4 m<sup>2</sup> med rekkverk av tre.  
Fra soverommet er det utgang til balkong på ca 4 m<sup>2</sup> med rekkverk av tre.

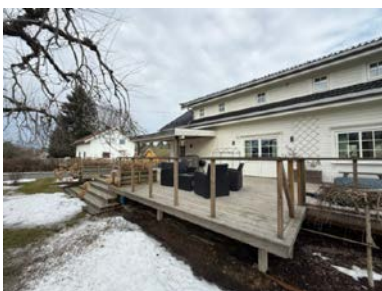
## TG 3 Balkonger, terrasser og rom under balkonger - 1

### Vurdering av avvik:

- Det er avvik:

Det bør etableres forskriftsmessig rekkverk med tilfredsstillende høyde og styrke. Arbeidet bør utføres av fagkyndig.

**Kostnadsestimat: 20 000 - 100 000**

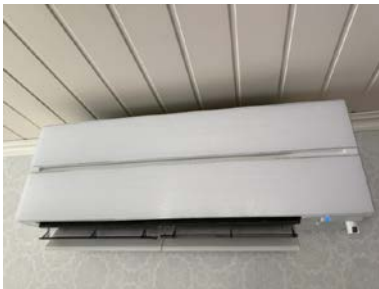
I stuen er det montert luft til luft varmepumpe.
