Salgsobjekt: Enebolig
Eierform: Eiet
Byggeår: 1979
BRA-i/BRA Total: 192/264 m²
Tomtstr.: 2850.2 m²
Soverom: 6
Gnr./bnr. Gnr. 42, bnr. 74

Nydelig, stor sjøeiendom med strandlinje og stor brygge. Generasjonsbolig med 2 enheter og garasje

📍 Vinjeveien 139, 3967 STATHELLE
 🏠 BAMBLE kommune
 # gnr. 42, bnr. 74

Befaringsdato: 26.02.2024 Rapportdato: 04.03.2024 Oppdragsnr.: 18885-2048 Referansenummer: AR1888

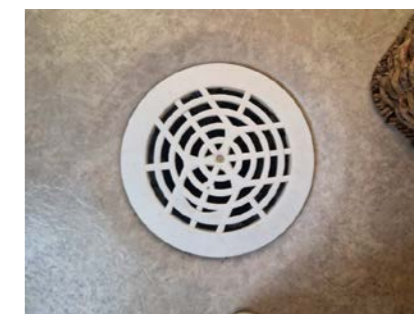
1. ETASJE > BAD

TG 1 Sluk, membran og tettesjikt

Gulv har etablert vinylbelegg på gulvflater med oppkant på vegg. Sluk består av plast sluk.

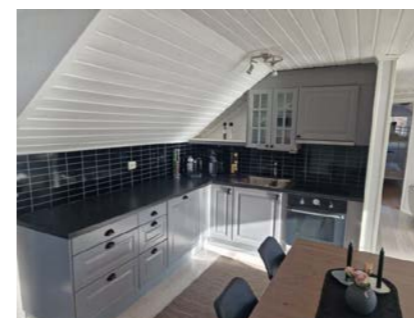
2. ETASJE > KJØKKEN

Kjøkkeninnredning i 2. etasje består av malt profilerte dør og skuffronter type IKEA. Dekkside med laminerte skrog. Avtrekk til komfyr ført ut i yttervegg. Benkeplate i laminat med benkebeslag i stål. Innredning skiftet 2013. Innvendige overflater på kjøkkenet består av laminat på gulv, tapet på veggflater og takplater i himlinger.

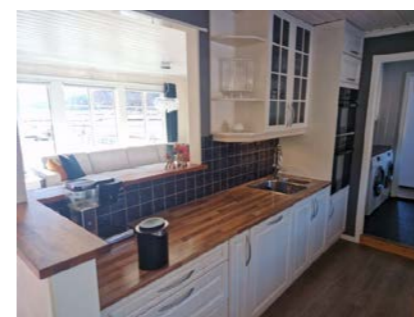
1. ETASJE > KJØKKEN

Kjøkkeninnredning i 1. etasje består av malt profilerte dør og skuffronter type Netto-line. Dekkside med laminerte skrog. Avtrekk til komfyr ført ut i yttervegg. Benkeplate i laminat med benkebeslag i stål. Integrrert hvitevarer. Innredning skiftet 2012. Innvendige overflater på kjøkkenet består av laminat på gulv, tapet på veggflater og malt panel i himling. Kjøkkenet i god funksjonell stand.

Årstall: 2012 Kilde: Eier

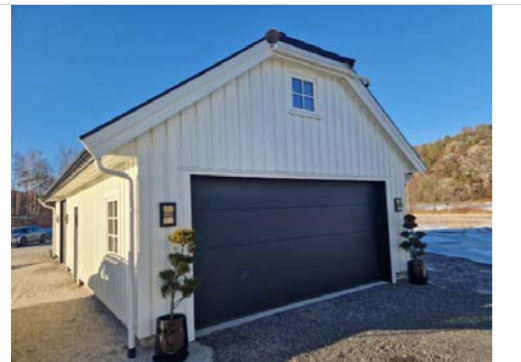
Garasje har etablert isolert betongplate på grunn. Vegger i isolert bindingsverk tekket med stående trepanel utvendig. Innvendig platet/malt. Fabrikframstilt A-takstoler tekket med betong takstein. Takrenner i lakkert stål. Garasje har etablert leddport i aluminium. Verksted etablert to-fløya dør. Innredet verksted med isolert yttervegger og platet/malt innvendig. Innlagt strøm og vann.

Garasje er nylig oppført 2022.
