# Tilstandsrapport - NS 3600

## Påskeveien 10

### 4823 Nedenes

Gnr: 430 Bnr: 169 Snr: 26

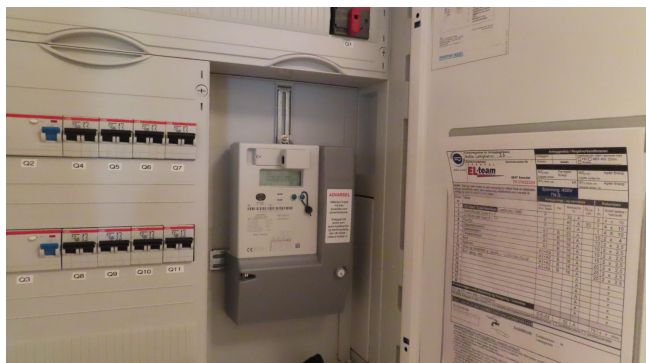
Sikringsskap montert i innvendig bod på vegg øst.  
Hovedsikring 32 ampere, 8 kurser.

Sikringsskap.

| NR | Sjekkpunkt | Svar | Kommentar |
|---|---|---|---|
| 12 | Foreta en vurdering basert på den visuelle kontrollen som er utført, anleggets alder, anleggets allmenne tilstand og fare for liv og helse. Bør det elektriske anlegget ha en utvidet el-kontroll? Dersom ja, noter det i rapporten. | Ja | Anbefaler en kontroll av EL. anlegget hvert 5 år. |
