Månaveien 17, 3660 RJUKAN

**Trivelig leilighet i 2. etasje med  
balkong og nyere bad (2019) -  
Sentral og attraktiv beliggenhet i  
Månaveien**

## Tilstandsrapport

### FIREMANNSBOLIG

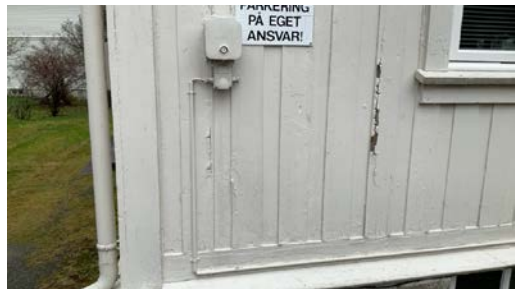
Løs maling.

- Det må foretas tiltak for å lukke avviket.
  - Uten tilstrekkelig lufting bak bordkledningen kan fuktighet som trenger inn bak bordene eller gjennom veggen innenfra ikke tørke opp. Dette skaper ideelle forhold for råtesopp og muggvekst.
- Det er generelt behov for utvendig overflatebehandling.

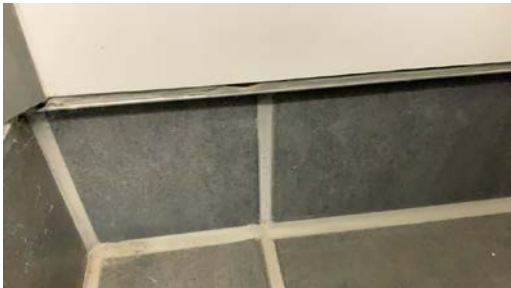
Vindu blir ikke direkte utsatt for vannsprut siden det er bak dusjkabinett.  
Dersom det kommer fukt på vindu, kan det swelle og bli fuktskadd.  
Liten slipp i Siliconfuge bør tettes for å unngå at plater trekker fukt og sweller.

Glipp i Silicontetting i nedre kant av våtromsplater.

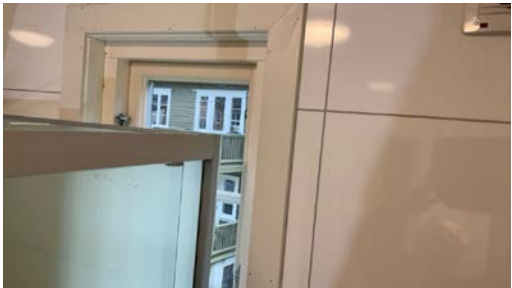
- Det er vindu/dør med ikke fuktbestandige materialer i våtsonen (ved vask, dusj, badekar, osv.), løsningen eller byggematerialet er uegnet.

Vindu bad dusjkabinett.

- Uegnede materialer må fuktbeskyttes/utskiftes.

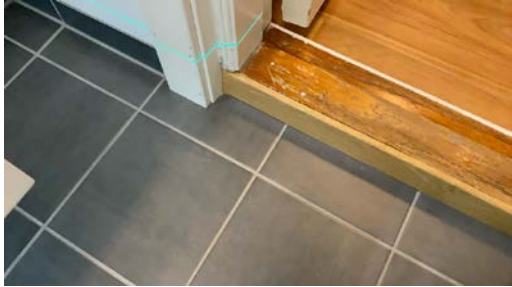
- Det er påvist avvik i krav til høydeforskjell/fall-løsning på våtrommet.

Ikke mulig å sjekke eventuell oppkant på membran ved dørterskel.

List under dørterskel må fjernes for å sjekke om det er membran.  
Detsom det er membran 25mm og topp sluk, er det liten fare for lekkasje til tilstøtende rom.  
Dersom membran ikke er 25mm over topp luk, er det fare for lekkasje til tilstøtende rom ved en lekkasje. Da må tiltak iverksettes.

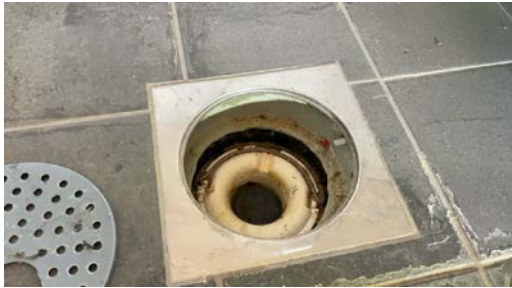
Sluk i gulv.

- Innhent dokumentasjon, om mulig.
- Dersom det ikke foreligger dokumentasjon i forhold til våtrommets utførelse kan det ikke med sikkerhet sies om våtrommet er bygget i henhold til gjeldende forskrifter og standarder på byggetidspunktet.

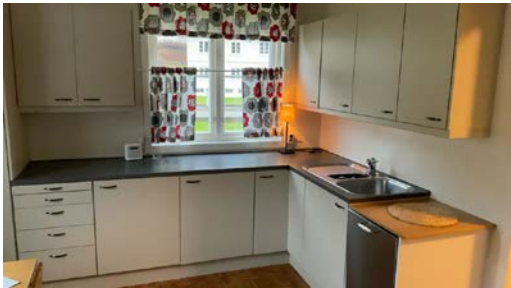
- Det er påvist skader på overflater/kjøkkeninnredning utover normal slitasjegrad.

Det er normal bruksslitasje på innredning. Det er noe fuktsvelling i skjøt på benkeplate og hengsler er noe slitt.

Kjøkkeninnredning.

- Det må påregnes lokal utbedring/utskiftning.

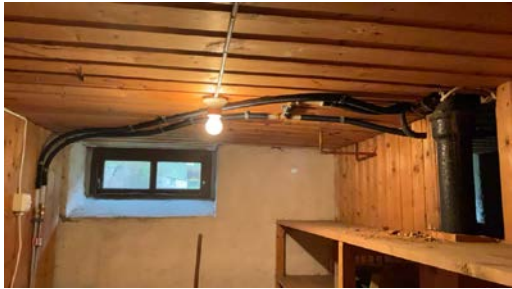
- Det er påvist at eventuelt lekkasjevann fra rør i rør system ikke ledes til sluk eller annen kompenserende løsning.

Røropplegg kommer ut i bod hvor det ikke er sluk.

- Det bør foretas tiltak på anlegget som sikrer bedre løsning på eventuelt lekkasjevann fra rør i rør system.

Det bør monteres vannstoppersystem som stenger vannet ved en eventuell lekkasje.

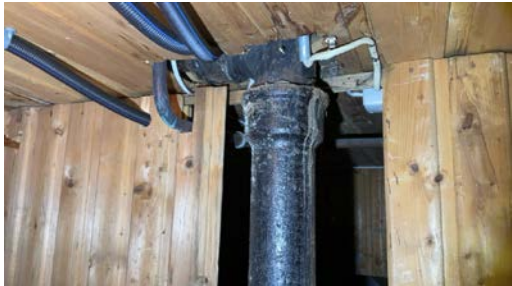
Hovedstamme i støpejern.

- Det er ikke behov for utbedringstiltak siden anlegget fungerer i dag, men ut ifra alder kan skader plutselig oppstå på eldre anlegg.
- Tidspunkt for utskiftning av avløpsrør nærmer seg.

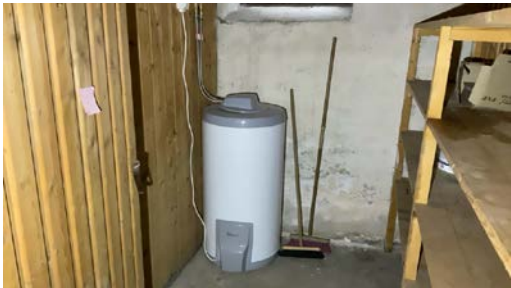
Bereder i kjellerbod.

- Det bør etableres tilfredsstillende avrenning eller lekkasjesikring ved varmtvannstank.

Det bør monteres vannstoppersystem som stenger vannet dersom det blir lekkasje fra bereder. Dette reduserer faren for fuktskader dersom det blir lekkasje fra bereder.
