Konsul Knudtzons gate 64, 6508 KRISTIANSUND N

**Fin og lys 2-roms leilighet med  
sørvendt balkong - Flott utsikt-  
Heis- Carport- Felles takterrasse**

# Tilstandsrapport

## BOLIGBYGG MED FLERE BOENHETER

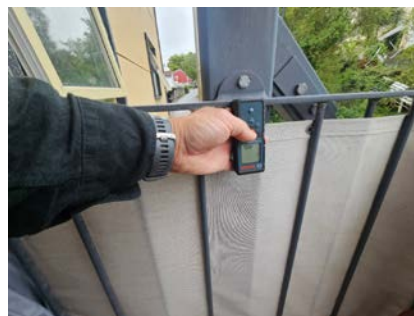
### TG 1 Balkonger, terrasser og rom under balkonger

Leiligheten har tilhørende balkong utført av betong. Balkongen er utført med stålrekkverk.

Rekkverket er målt til over 100 cm

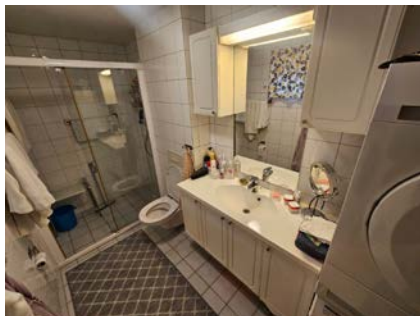
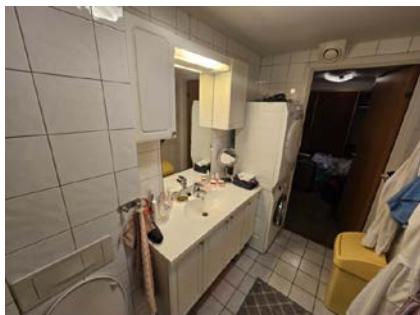
- Mekanisk vifte

- Olpplegg til vaskemaskin

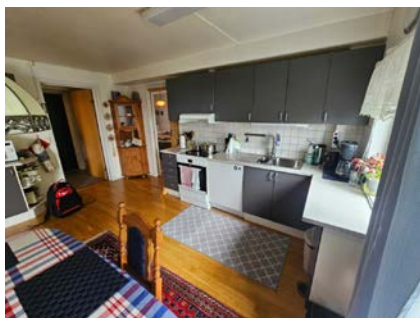
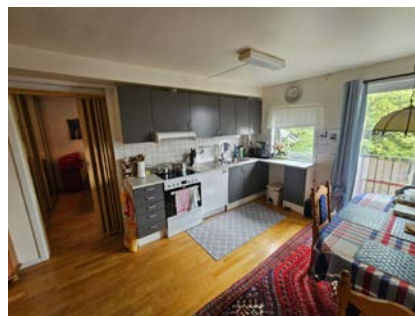
### ! TG 1 Overflater og innredning

Gulvet er belagt med laminat. Veggene er kledd med malte plater. Det innvendige taket er av malt betong.  
Det er en farget kjøkken- innredning som går over to vegger. Innredningen er av underskap og skuffer i glatte/slette fronter. Benkeplaten er av laminat med en nedfelt vask med avrenningsplate. Kjøkkenet er utstyrt med frittstående frys/kjøleskap, oppvaskmaskin og komfyr.  
- Dør til balkong

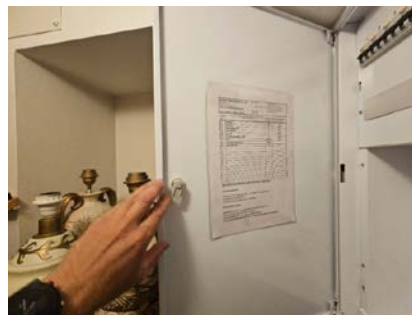
## 1 TG 2 Elektrisk anlegg

Takstmann er ikke EL fagmann og deler av anlegget er skjult. På generelt grunnlag anbefaler DSB(Direktoratet for Sikkerhet- og Beredskap) kontroll av EL anlegg hvert 5. år. Kostnadsestimat i rapporten her, er for en EL-kontroll og hensyntar ikke eventuelle fremtidige påkostninger for utbedring av eventuelle avvik.

**Kostnadsestimat: Under 10 000**

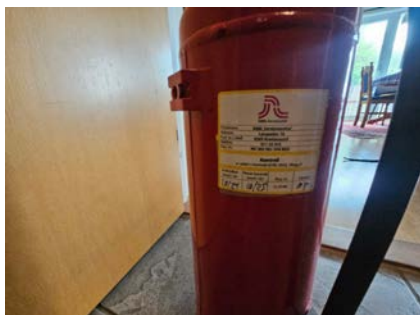
## Branntekniske forhold

Leiligheten er utstyrt med røykvarsler og brannslukker.

1. Er det mangler for brannslukningsutstyr i boligen iht. forskriftskrav på søknadstidspunktet, men minst Byggeforskrift 1985?  
**Nei**
2. Er det skader på brannslukningsutstyr eller er apparatet eldre enn 10 år?  
**Nei**
3. Er det mangler på røykvarsler i boligen iht. forskriftskrav på søknadstidspunktet, men minst Byggeforskrift 1985?  
**Nei**
4. Er det skader på røykvarslere?  
**Nei**
