Wilhelm Færdens vei 15B, 0361 OSLO

**Totalrenovert 4-roms i 2023 med
sydvestvendt balkong. Heis. Fyring
og varmtvann inkl. P-plassleie*
Attraktiv beliggenhet**

Tilstandsrapport

LEILIGHET

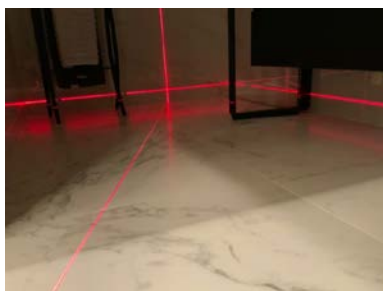
Fall på baderomsgulv er kontrollert med krysslaser.

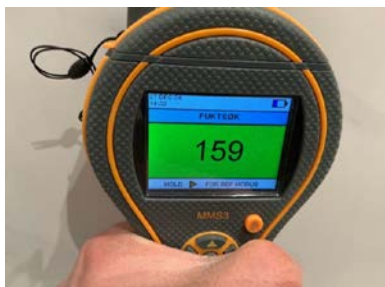
Hulltaking er ikke foretatt på grunn av tilleggende vegg mellom bad og tilstøtende rom er antatt i mur eller betong.

Det ble foretatt stikkprøvekontroll med Protimeter MMS3. Målingene viste ingen utslag utenfor normale verdier. Målingene gir kun en indikasjon og må ikke oppfattes som en garanti for baderommet.

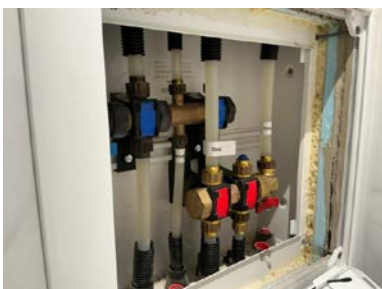
Fordeleingsledninger for varmt og kaldt forbruksvann frem til bad og kjøkken er ført som rør i rør anlegg.

Vanntilførsel er ført til vannfordelingskapp avsatt i baderomsvegg.

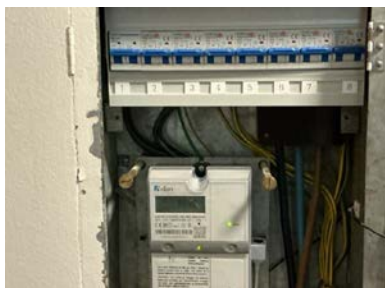
Jordfeilbrytere i sikringskap plassert i gang/fellesareal.
