Torvvegen 16, 2340 LØTEN

**Stor og pen topp- og endeleilighet  
med innhold over 2 plan.  
God standard, vedovn og solrike  
uteplasser. Carport og bod.**

Salg av bolig  
Torvvegen 16  
2340 Løten

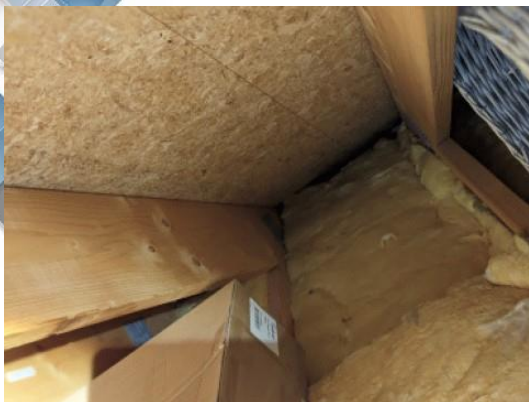
Kaldt loft ble visuelt undersøkt fra loftsluke.  
Kaldloft med bjelkelag og isolasjon.

**Merknader:** Kaldloftet fremstår stort sett godt ventilert og tørt.  
Men det kan virke som at det er noe svartsopp på undertaket ved raftet, der det ikke er lufting og isolasjonen går imot undertaket.

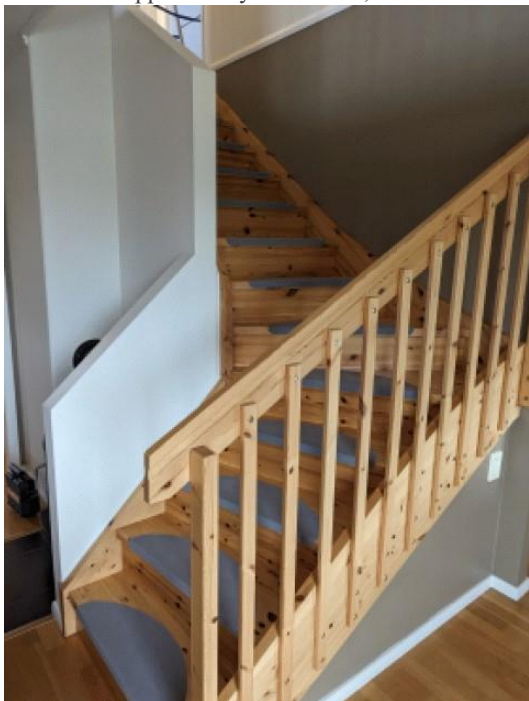
**Merknader:** Avrenning fra takrenne, skulle gått fra taknedløp, utkastør og drensør for å få overløpsvannet unna huskroppen.

Rekkverk trapp med høyde ca.75cm, det er krav til høyde 90cm, mangler også håndløper på ene siden.

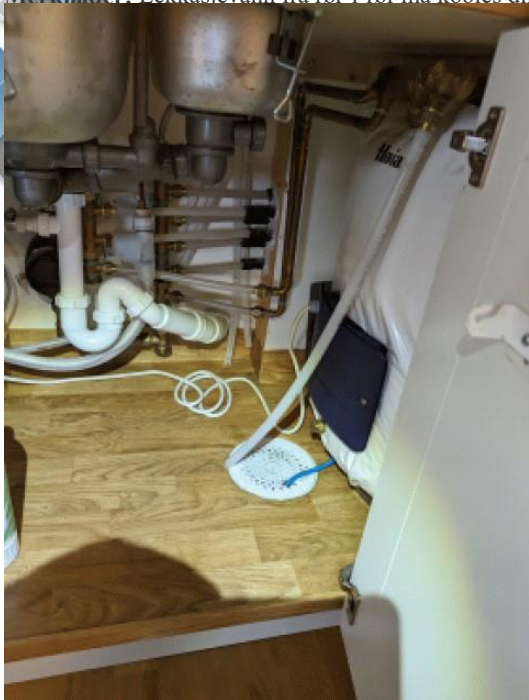
Vanninntak, stoppekran, vannmåler og varmtvannsbereider 120 liter er plassert i underskap kjøkken med sluk. Lekkasjesikring fra rør-i-rør til sluk ble registrert i underskap i kjøkkeninnredning.

**Merknader:** Lekkasjevann fra rør-i-rør må kobles direkte til sluk i dette tilfellet.

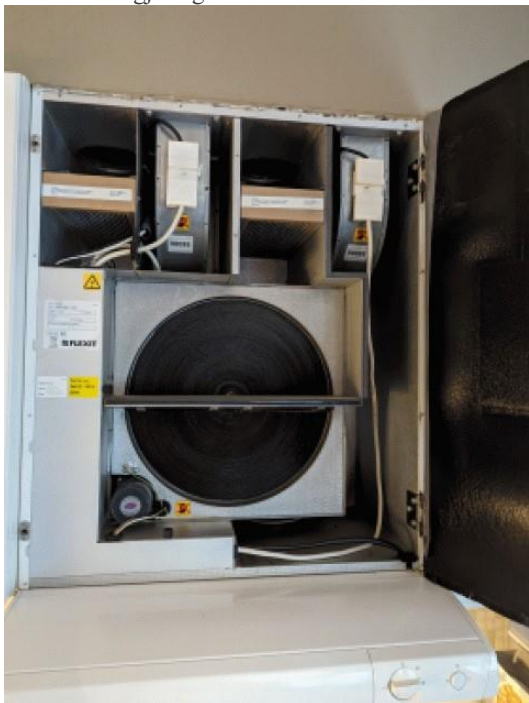
Det er Flexit balansert ventilasjonsanlegg med varmegjenvinner boligen.  
 Ventilasjonsaggregatet er plassert i skap over avtrekksviften på kjøkkenet.  
 Alle innvendige dører har flat terskel som fører tilluft inn i rommet.  
 Mekanisk avtrekk på kjøkkenvifte.

**Merknader:** 3-etasje ble innredet i 2020, men ikke det balanserte ventilasjonsanlegget. Mangler ventilasjon i 3-etasje. Service / rengjøring / skifte av filter er ikke utført etter at eier kjøpte boligen. Iflg. eier.
