Langlandsfaret 17, 2214 KONGSVINGER

**Praktisk og lettstelt kjedet
enebolig * Alt på et plan *
Populært og veletablert område *
Garasje med tilbygd bod**

Befaringsdato: 15.11.2024 Rapportdato: 18.11.2024 Oppdragsnr.: 22157-1049 Referansenummer: LW2010

Autorisert foretak: Reps Hus & Takst AS

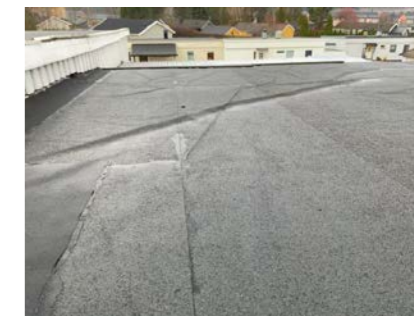
- Det er påvist skader eller avvik på selve taktekkingen.

Ufagmessig utførelse av takpapp.

Taktekking bør kontrolleres av en taktekker. Ved avvik bør ny papp sveises på deler eller hele taket.

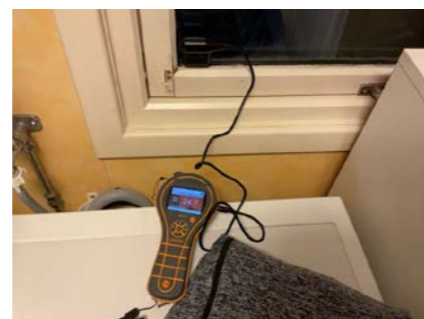
- Trevirket i vinduene har stedvis høyt fuktnivå.

Det er målt fukt enkelte plasser på vindu i våtrom.

- Det må påregnes noe vedlikehold og at enkelte vinduer må skiftes ut.

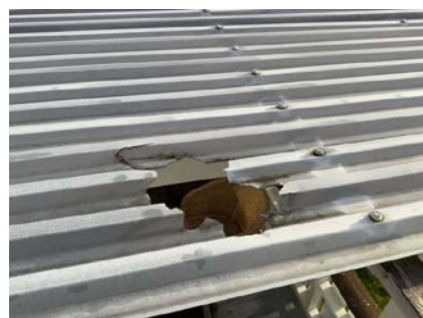
Det er påvist skader på takplater over terrasse. Tverrgående spikerslag til takplater har råte. Ytterste sperre som ikke har plate over seg har også begynt og råtne.

Skade i takplate.

- Råteskadede konstruksjoner må skiftes ut.
- Det er ikke krav om utbedring av rekkverkshøyde opp til dagens forskriftskrav.
- Tiltak:

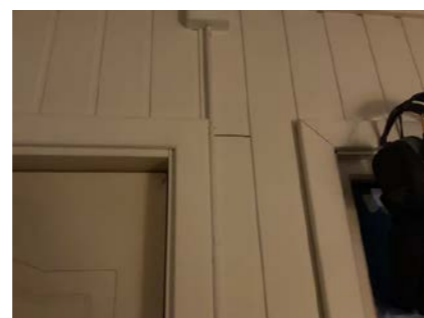
Sår/skade i plate. For langt saget.

Plater med sår/skader bør sparkles og males. Løse plater bør festes. List bør også monteres.

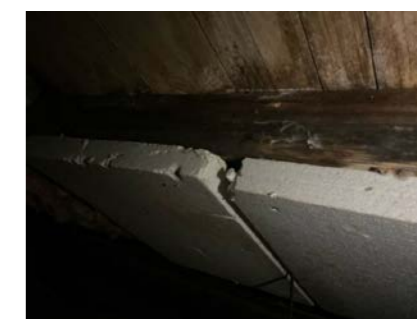
Det er påvist at treverk har råte. Ifølge eier har det vært lekkasje på stedet tidligere.

Antydninger til fukt og råteskadet treverk under stubbeloft.

- Gjennomføre ytterligere undersøkelser og foreta utbedring av skade.

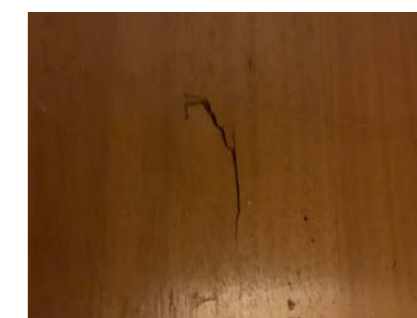
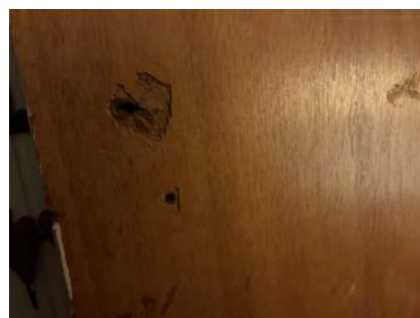
Ene dør har betydelige skader. Resten har mindre bruksmerker. Enkelte tar i karm.

Skade i dørblad.

- Det bør foretas tiltak på enkelte dører.
- Det er påregnelig med utskifting av flere innvendige dører.

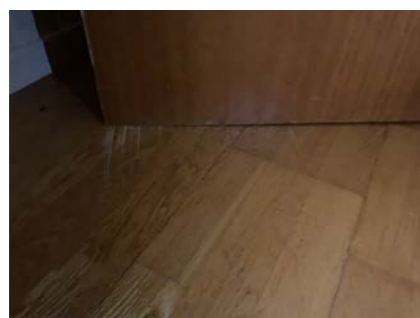
Eksempel på at dør tar i gulv ved åpning/ lukking.

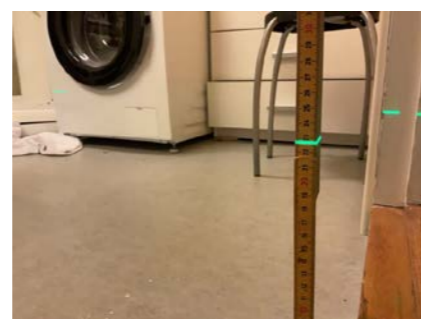
- Det er påvist at høydeforskjell fra topp slukrist til gulv/synlig topp membran ved dørterkel er mindre enn 25 mm.
- Det er påvist avvik i fallforhold til sluk i forhold til krav i forskrift på byggetidspunktet.

Det er målt 22,8 cm på gulv ved terskel.

- Våtrommet fungerer med dette avviket.

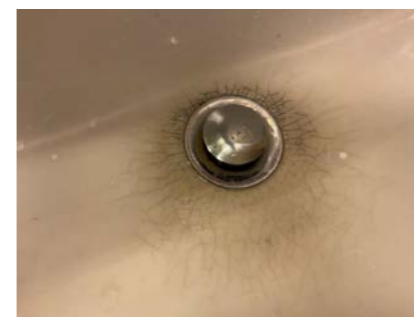
- Det er påvist riss/sprekker i utstyr på våtrommet.
- Det er påvist skader på innredning.

Riss/sprekker i servant.

Det er ikke behov for utbedringstiltak, ved forverring bør servant byttes ut.

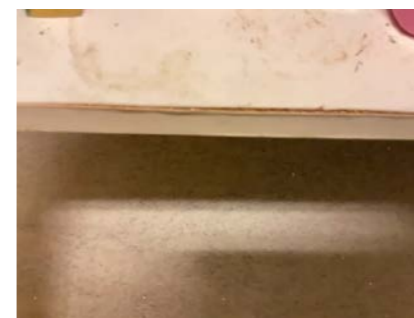
Svellskader på baderomsinnredning.

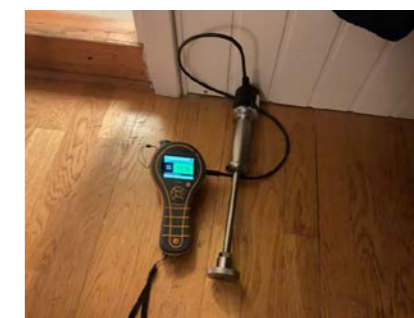
Hulltaking er foretatt uten å påvise unormale forhold. Hulltaking er foretatt ved/i entré. Fuktkvotemåling (vekt%) i konstruksjonen ble målt til 12. Det er ikke målt i hull grunnet ingen tilkomst pga for mange platelag. Se bilde. Det ble utført fuktmåling med hammerelektrode uten unormale resultater.

Fuktsøk i svill med hammerelektrode uten unormale resultater.

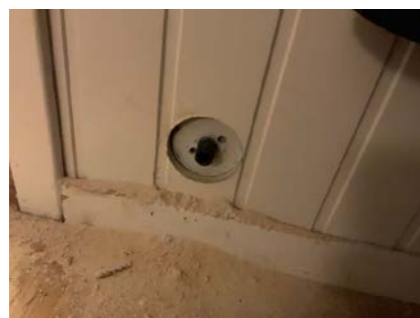
ikke kommet inn til vegg ved boring.

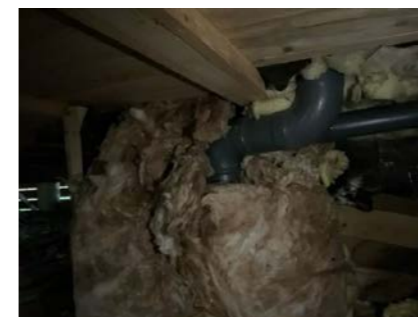
Dårlig isolering av avløpsrør under stubbeloft. Muligheter for at rør kan fryse på vinterstid.

- Det er ikke behov for utbedringstiltak siden anlegget fungerer i dag, men ut ifra alder kan skader plutselig oppstå på eldre anlegg.
- I forbindelse med oppgradering av våtrom vil det være naturlig med utskiftning av rør.

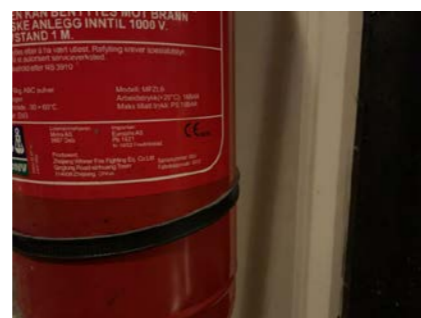
Apparat fra 2012.
