Fosserstubben 17, 1963 FOSSER

**Pen halvpart av tomannsbolig fra 2018. Carport, sportsbod og praktisk planløsning.**

# Tilstandsrapport

## HALVPART AV VERTIKALDELT TOMANNSBOLIG

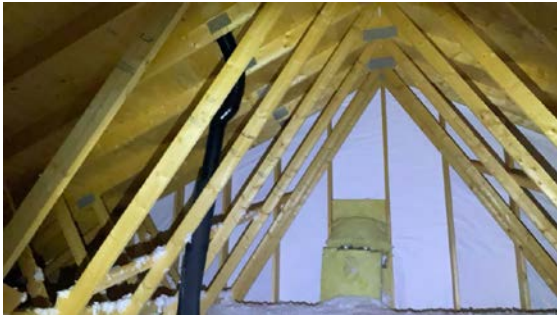
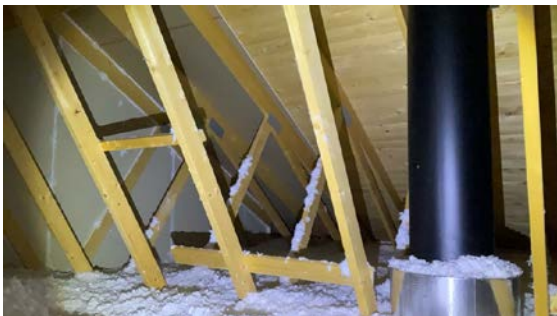
Saltakskonstruksjon av tre med kaldloft/kryploft.  
Undertak av trebord.  
Loftet har adkomst via loftsluke med nedfellbar stige.

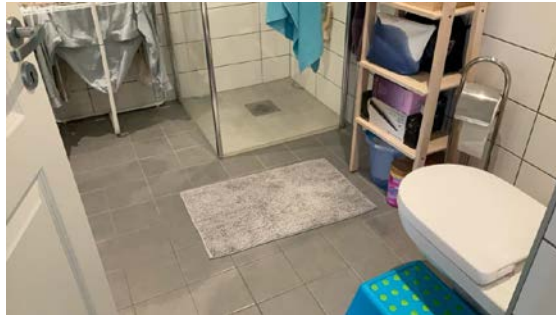
Baderommet har standard fra byggeåret.  
Det er ikke fremlagt noe dokumentasjon på baderommet.  
Boligen har ferdigattest og dermed har utbygger bekreftet at boligen er bygget iht. gjeldene byggeforskrift på byggetidspunktet.

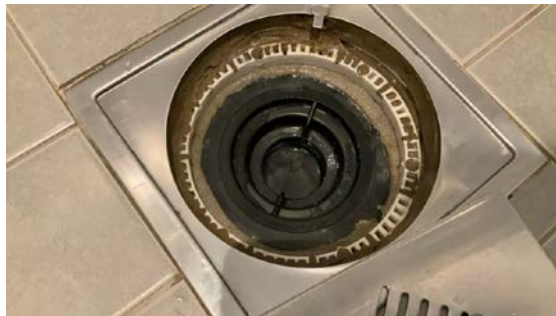
Det er plastsluk og smøremembran, fra byggeåret. Dokumentert med ferdigattest.  
Det er synlig slukmansjett/membran under klemringen i sluket.

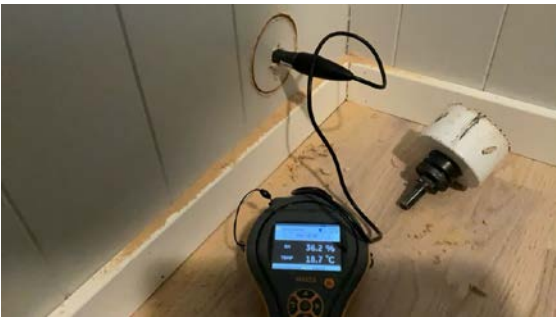
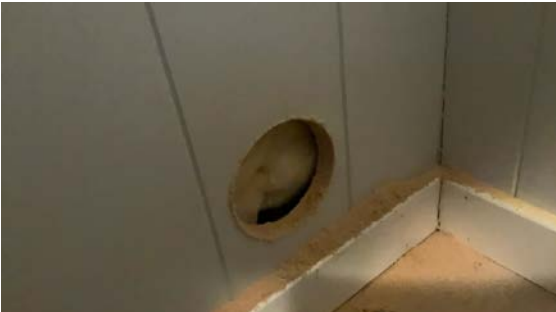
Hulltaking er foretatt uten å påvise unormale forhold. Hulltaking ble foretatt i vegg fra soverom mot dusjnise bad. Det ble målt relativ luftfuktighet i veggen og det ble gjort visuell inspeksjon. Det ble ved målinger og visuell inspeksjon ikke påvist tegn på fuktskader.

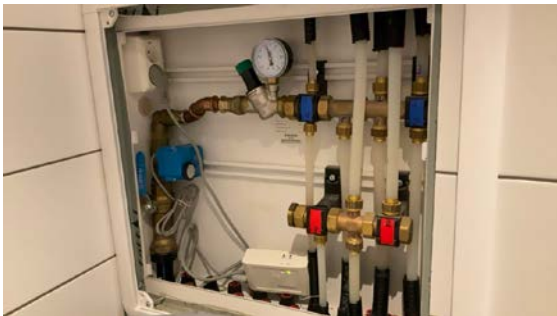
Innvendige vannledninger er av plast (rør i rør). Fra byggeåret. Det er besiktiget i rørskap.
