Stasjonsveien 25A, 3330 SKOTSELV

## Skotselv - Fin 3-roms leilighet med egen avgrenset hage og trappefri adkomst

Befaringsdato: 09.10.2025

Rapportdato: 21.10.2025

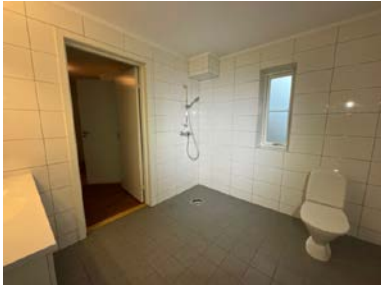
Avviket gjelder for dør til bad da det ikke er egnede overflater/overflatebehandling for materialer i våtsonen.

Både dør og vindu er plassert i våtsonen for dusjnisen. Vinduet har flislagt overflate som foring og vurderes som egnet selv i våtsonen. Gerikter på dør til bad er synlig med malingsflass. Det anbefales å overmale gerikter med egnet maling (våtromsmaling).

Vindu og dør er plassert i en våtsone

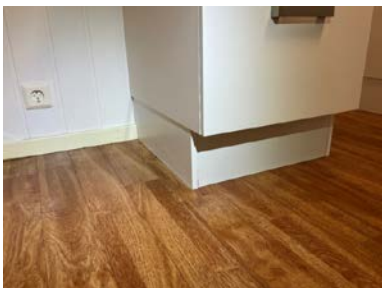
Svelleskade for sokkel på kjøkkeninnredningen mot plass for kjøleskap

Skifte ut sokkel som er svelleskadet.
