Gimleveien 13D, 1777 HALDEN

**Lettstelt 3-roms eierleilighet med  
parkering i kjeller. Gangavstand til  
byen.**

# Tilstandsrapport - NS 3600

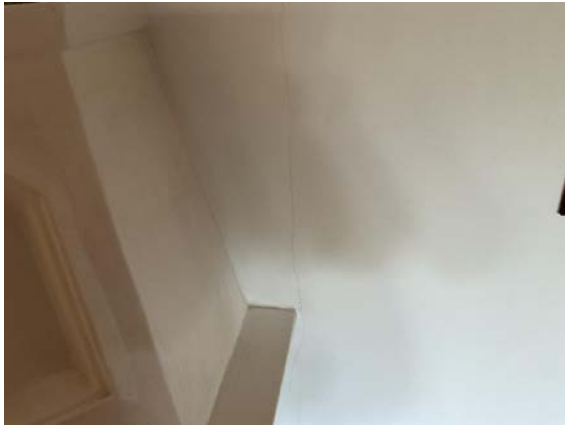
Skorstein inne i boligen har en liten sprekk på befaringsdagen.

Det er observert en mindre sprekk i skorsteinen. Det er ukjent hva som er årsaken til sprekk, men det må påregnes at alder er en påvirkning på sprekk.

Bilde av sprekk ved skorsteinen.

For å få tilstandsgrad 0 eller 1 må sprekk utbedres.
