Øksenvågeveien 57A, 6530 AVERØY

**Lettstelt og innholdsrikt 4-roms  
rekkehus med carport og terrasse i  
Sveggen**

Tilstandsrapport

Befaringsdato: 28.01.2026

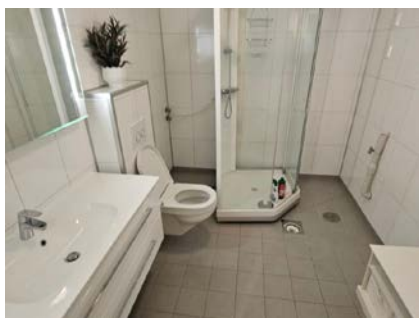
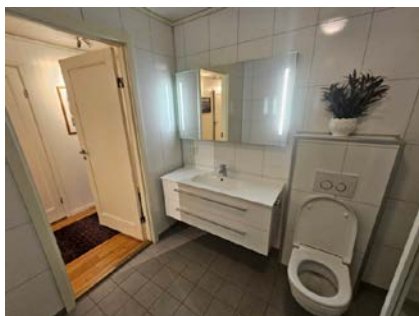
### ETASJE > BAD/VASKEROM

## TG 2 Overflater vegger og himling

- Dersom våtromsplatene ikke er montert fagmessig, kan dette medføre utettheter som øker risikoen for fuktinntrengning bak platene. Over tid kan dette føre til oppfukning av tilstøtende konstruksjoner, noe som kan resultere i råteskader, muggvekst og eventuelle lekkasjer.

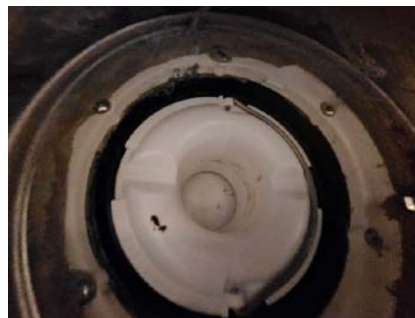
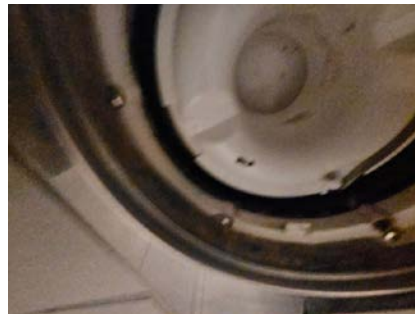
## TG 1 Sluk, membran og tettesjikt

Badet er utført med en sluk av plast.

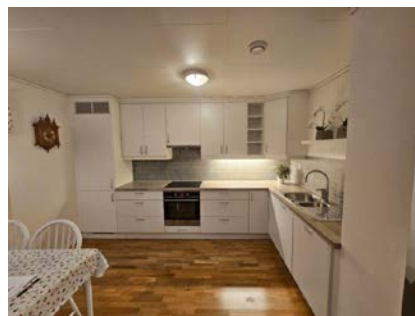
## ETASJE > STUE/KJØKKEN

### TG 1 Overflater og innredning

Gulvet er belagt med parkett. Veggene er kledd med malte plater. Det innvendige taket er lagt med tak-ess plater. Det er en hvit kjøkken- innredning som går over to vegger. Innredningen er av underskap og skuffer i glatte fronter. Benkeplaten er av laminat med en nedfelt steke topp og dobbelt vask med avrennings plate. Kjøkkenet er utstyrt med integrert frys/kjøleskap, oppvaskmaskin og stekeovn.

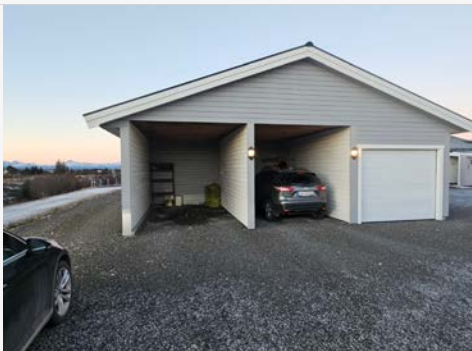
### Carport med bod

**Anvendelse**

Opplagring
