# Verditakst

## Landbrukseiendom "Søre Elseberg" Skrautvålsvegen 774, 2900 FAGERNES

Gnr 4: Bnr 5 m.fl.  
3451 NORD-AURDAL KOMMUNE

Dato befaring: 23.09.2024  
Utskriftsdato: 13.11.2024  
Oppdrag nr: 2024479

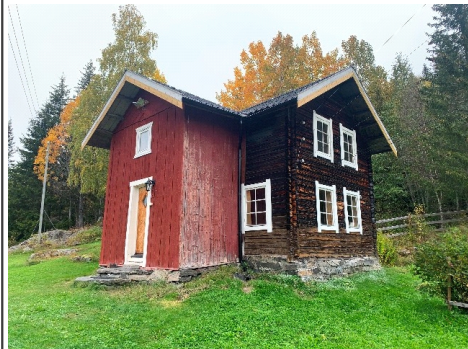
### Våningshus

Byggeår: 1800 Kilde: Opplyst av eier. Rundt 1870 ble 2. etasje påbygd.  
Modernisering (i 1994) Isolert inngangsparti og bygget bad.

Grunnmurer av naturstein som står direkte på grunn. Hoveddelen er bygget av laftet tømmer og inngangspartiet av bindingsverk som utvendig er kledd med stående trekledning. Taket er en saltakkonstruksjon av åser tekket med stålplater (1993). Takrenner og beslag av stål (ikke montert på baksiden).

Vindu med koblede rammer med sprosser i ytre ramme. Ytterdør av tre med adkomst til entré m/trapp til 2. etasje. Innvendige overflater er vegger og himlinger med trepanel. Gulv er heltre.

Oppvarming med strøm og vedfyring. Vedovn i stue tilkoblet pipe av lettklinkerelementer. Elektrisk oppvarming med veggmonterte ovner. Det elektriske anlegget skrusikringer bortsett fra en kurs med jordfeilautomat. Anlegget har ellers varierende alder. Innlagt fiber.

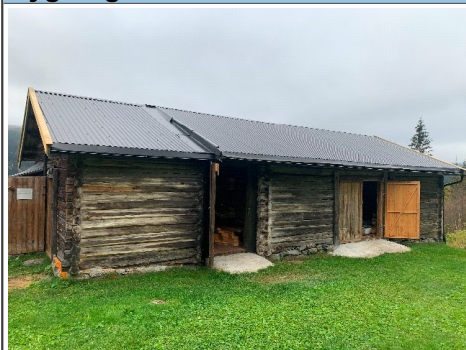
## Fjøs

Byggeår: Kilde: Ifølge SEFRAK-registeret er bygningen antatt bygget i perioden 1875-1899.

Bygget av laftet tømmer på grunnmurer av stein. Takkonstruksjon med prefabrikerte takstoler montert på innvendig selvbærende ramme. Taket er tekket med stålplater. Takrenne og nedløp av stål.

Tregulv lagt på åser. Et rom er innvendig kledd med trepanel.

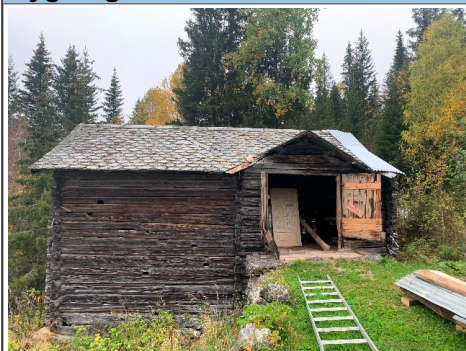
## Låve

Byggeår: Kilde: Ifølge SEFRAK-registeret er bygningen antatt bygget i perioden 1900-1924.

Bygget av laftet tømmer på grunnmur av stein. Takkonstruksjon av åser tekket med dråpeskifer  
Tregulv lagt på åser.

Taket med skifer har behov for vedlikehold. Vegger har stedvis innslag av råte.

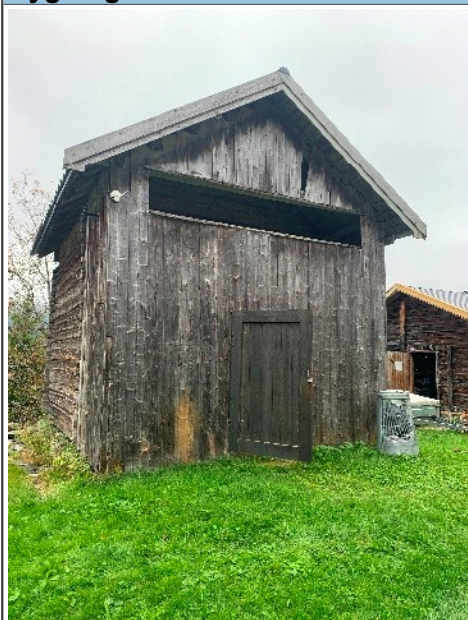
## Stabbur

Byggeår: Kilde: Ukjent byggeår.

Bygget av laftet tømmer på steinmur. Svalgang kledd med stående trekledning. Takteking er stålplater.

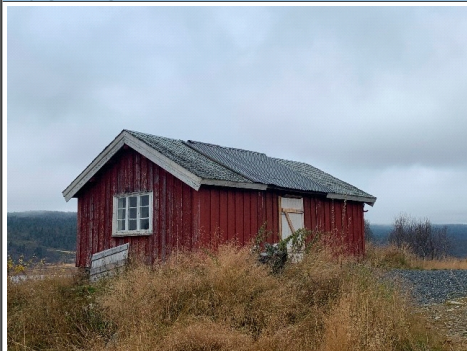
## Sel (Etnsennvegen 261)

Byggeår: 1920 Kilde: Opplyst av eier

Grunnmurer av naturstein som står direkte på grunn. Bygget av laftet tømmer og utvendig kledd med stående trekledning. Taket er en saltakkonstruksjon av åser tekket med skifer bortsett fra et lite felt over inngangen. Vindu har en ramme (et lag glass) med sprosser. Ytterdør er uisolert tredør.

Innvendige overflater er vegger og himlinger med trepanel. Raustet tak med synlige rundåser i stuen. Gulv er heltre. Oppvarming med vedfyring med åpen plassbygd grue/peis. Pipe av betong og steiner. Montert solcelleanlegg til belysning.

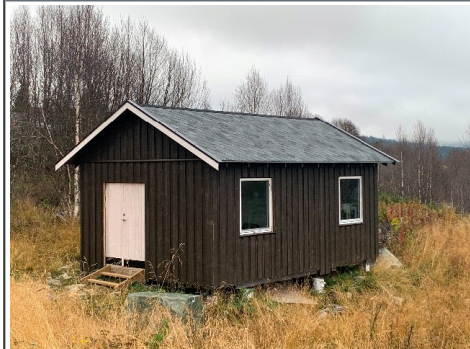
## Uthus

Byggeår: 2000 Kilde: IG gitt 24.08.2020. Bygningen er ikke ferdigstilt.

Fundament er plasstøpte betongpilarer og lettklinkerblokker på grunn. Bygget av uisolert bindingsverk som utvendig har vindspærre og kledd med tømmermannskledning. Taket er en saltakkonstruksjon av prefabrikerte takstoler tekket med asfaltshingel på undertak av rupanel. Gulv av sponplater. Et rom er innredet med plater på veggene. Ytterdør av tre med sidefelt som kan åpnes.

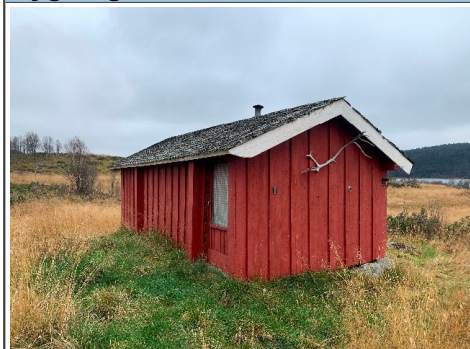
## Sel (Etnsennvegen 263)

Byggeår: Kilde: Antatt bygget siste del av 1800-tallet

Grunnmurer av naturstein som står direkte på grunn. Hoveddelen er bygget av laftet tømmer og bislag av uisolert bindingsverk. Hele bygningen er utvendig kledd med tømmermannskledning. Taket er en saltakkonstruksjon av åser tekket med skifer.

Vindu har en ramme (et lag glass) med sprosser. Ytterdør er uisolert tredør.

Innvendige overflater er vegger med tømmer og trepanel. Himlinger med trepanel. Gulv er heltre. Oppvarming med vedfyring via vedovn som er tilkoblet enkel pipe av stålør.

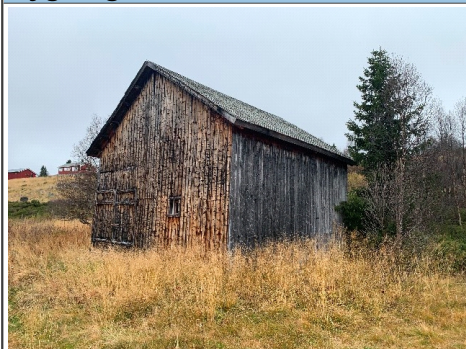
## Låve

Byggeår: 1920 Kilde: Antatt bygget rundt 1920

Bygget av uisolert bindingsverk på grunn, utvendig kledd med låvepanel. Saltak av sperrer tekket med skifer (lekkasjer). Jordgulv. Plassbygde dører/porter.
