Seljebergan 15, 9300 FINNSNES

**Leilighet med to soverom, heis,  
garasje og innglasset balkong -  
sentral beliggenhet, gode  
solforhold og fantastisk utsikt.**

# Tilstandsrapport

## BOLIGBYGG MED FLERE BOENHETER

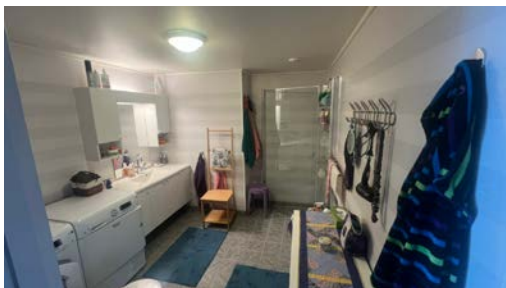
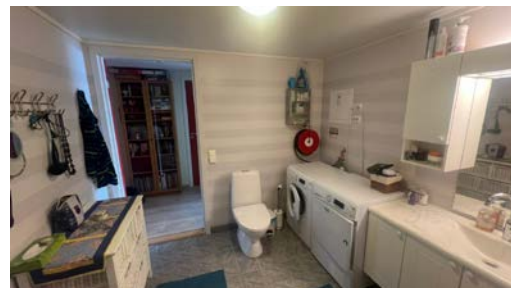
### 2. ETG > BAD

Bad fra byggeår med fliser på gulvet og våtromsbelegg på veggene. Rommet inneholder WC, innredning med servant, dusjplass og opplegg for vaskemaskin. I tillegg er vannfordelerskapet med stoppekranen plassert på badet.

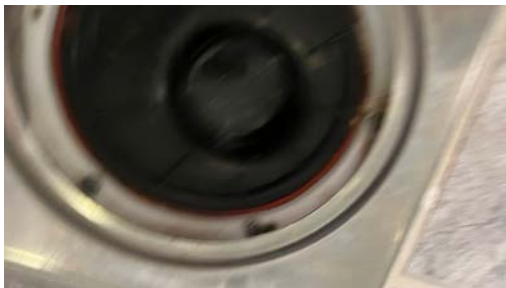
- Det er påvist mangelfull/feil utførelse rundt rørgjennomføringer e.l. som gir fare for fukt i konstruksjonen i våtsone.
- Mer enn halvparten av forventet brukstid er passert på membranløsningen.
- Mer enn halvparten av forventet brukstid er passert på slukløsningen.

Sluk

- Det må foretas lokale tiltak for å utbedre utettheter på våtrommet.
- Konsekvensen er at det kan oppstå fuktskader i konstruksjonen bak overflatematerialet. Vann kan trenge inn gjennom utette rørgjennomføringer og forårsake fuktskader ved fukttilførsel gjennom enten bruksvann eller lekkasjevann.
- Det er viktig å merke seg at levetiden til en membran varierer basert på kvalitet, installasjon og bruk. Eldre membraner kan bli sprø og sprekke opp, noe som fører til at de mister sin vanntettende funksjon. Dette kan resultere i vannlekkasjer gjennom vegger og gulv og fuktskader.

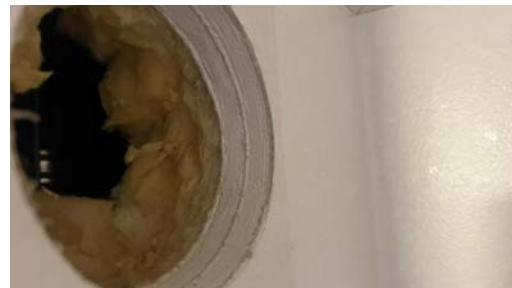
Ved dusjen er det limt fast to metallplater mot vinylbelegget. Dette punkterer tettesjiktet. Det er begrenset risiko for skader i dette området så lenge området er beskyttet med dusjvegger.

Hull bak metallplate

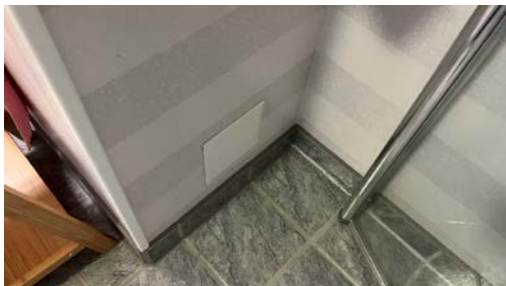
Metallplate i våtsone

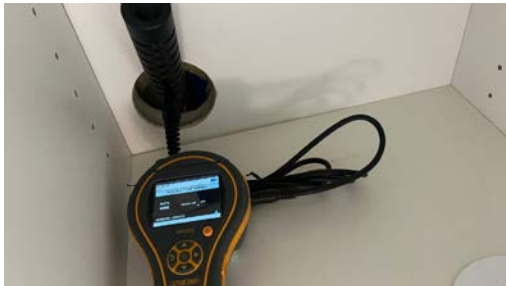
Hulltaking er foretatt uten å påvise unormale forhold. Hulltaking er foretatt fra soverommet mot dusjsone. Fuktkvotemåling (vekt%) i konstruksjonen ble ikke registrert. Våre fuktmålere angir ikke fuktverdier lavere enn 6vektprosent.

Fuktmåling i vegg mot badet

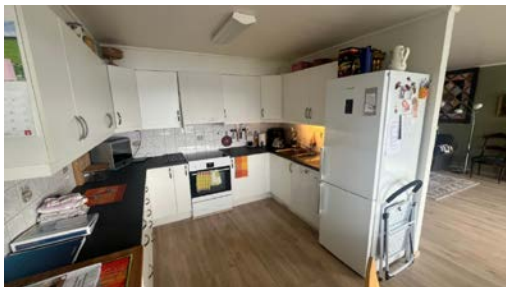
Kjøkkenet har innredning med glatte fronter. Benkeplaten er av laminat. Det er avsatt plass til hvitevarer. Benkeplaten, oppvaskkummen og blandeblenderen er fra 2021.
