Klettsæterveien 621, 2450 RENA

**Koselig og enkel hytte med
usjenert beliggenhet.
Solrik terrasse. Vedskjul og utedo.**

Tilstandsrapport

FRITIDSBOLIG

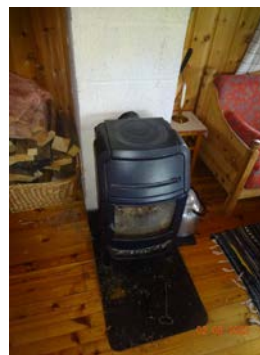
Peisovn i stue.

Gnistsikring utført med metallplate under ildsted.

- Det er påvist brennbart materiale nærmere enn 300 mm fra sotluke/feieluke.

- Det må foretas tiltak for å lukke avviket.

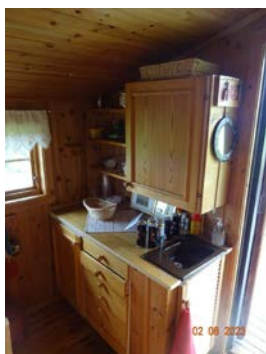
Kjøkkeninnredning med over og underskap, speil fronter, plastkum og laminert benkeplate.

Gråvann føres ut i terreng.
