Klettsæterveien 621, 2450 RENA

**Koselig og enkel hytte med  
usjenert beliggenhet.  
Solrik terrasse. Vedskjul og utedo.**

# Tilstandsrapport

## FRITIDSBOLIG

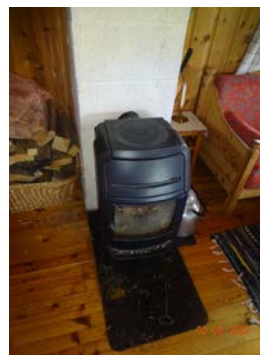
Peisovn i stue.

Gnistsikring utført med metallplate under ildsted.

- Det er påvist brennbart materiale nærmere enn 300 mm fra sotluke/feieluke.

- Det må foretas tiltak for å lukke avviket.

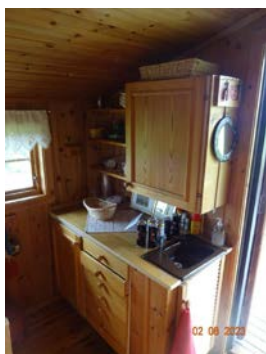
Kjøkkeninnredning med over og underskap, speil fronter, plastkum og laminert benkeplate.

Gråvann føres ut i terreng.

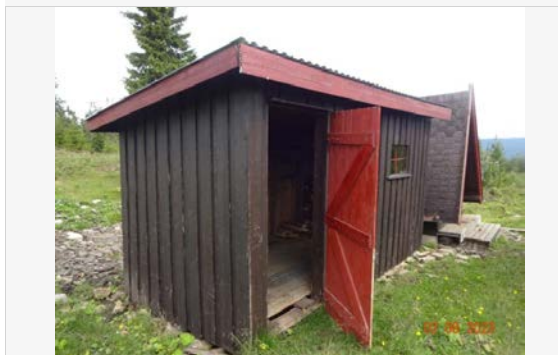
## Frittliggende utebod

Vedskjul.

Generelt med noe preg av skader, aldersforvitring og noe manglende vedlikehold.

Det er påvist råteskader i panel. Må påregne utskiftinger.
