Vestre Solørveg 436, 2270 FLISA

SNÅLROA

Tilstandsrapport

ENEBOLIG

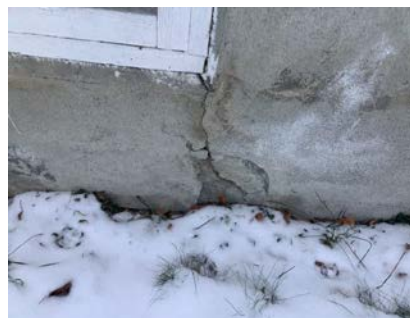
- Grunnmuren har sprekkdannelser.

Det er noen sprekker i grunnmurer.

Eksempel på sprekke i grunnmur.

Forsøgling av sprekker.

Kostnadsestimat: Under 10 000
