## Jon Reidar Haugland

**Salgsobjekt:** Enebolig  
**Eierform:** Eiet  
**Byggeår:** 1968  
**BRA-i/BRA Total** 196/196 kvm  
**Tomtstr.:** 1527.6 m<sup>2</sup>  
**Soverom:** 6  
**Antall rom:** 7  
**Gnr./bnr.** Gnr. 32, bnr. 272  
**Oppdragsnr.:** 1302240206

Romslig enebolig fra 1968 i Drangedal sentrum. Boligen går over 2 plan, alle fasiliteter på hovedplan. Boligen har totalt 6 soverom!

# Tilstandsrapport

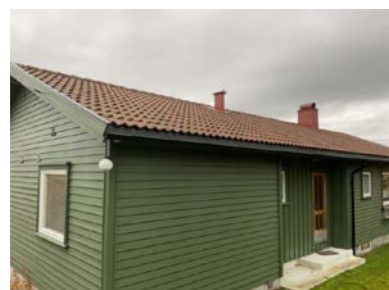
### 1 TG 2 Nedløp og beslag

Takrenner og nedløp av plastbelagt stål.

**Vurdering av avvik:**  
• Det mangler snøfangere på hele eller deler av taket, men det var ikke krav om dette på byggemeldingstidspunktet.

**Konsekvens/tiltak**  
• Det er ikke krav om utbedring opp til dagens krav.

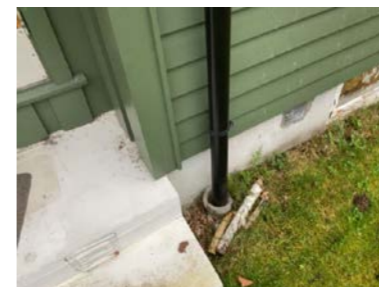
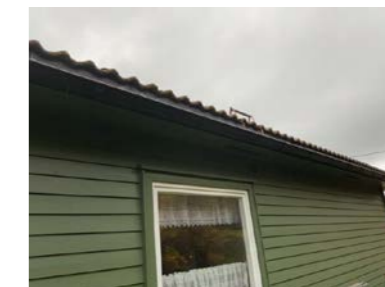
### 1 TG 2 Veggkonstruksjon

Yttervegger av bindingsverk med trekledning.

**Vurdering av avvik:**  
• Det er ingen eller liten lufting i nedre kant av kledning mot grunnmur.

**Konsekvens/tiltak**  
• Andre tiltak:

Det er ikke behov for umiddelbare tiltak, utover normalt, løpende vedlikehold. Enkelte bord bør skiftes.

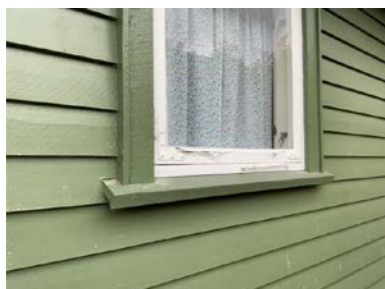
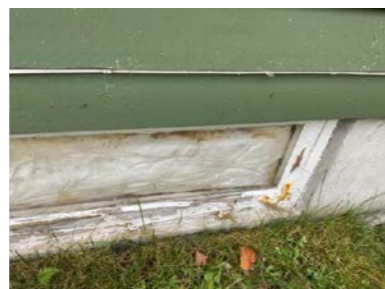
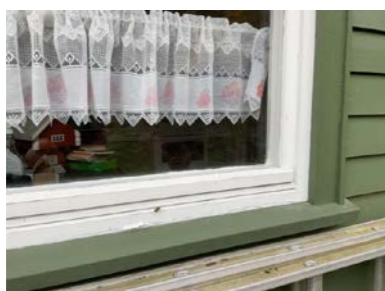
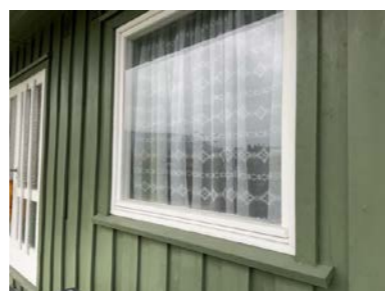
### TG 3 Vinduer - 2

### Vurdering av avvik:

- Karmene i vinduer er slitte og det er sprekker i treverket.

- Det er påvist vinduer med fukt/råteskader.

- Det må påregnes noe vedlikehold og at enkelte vinduer må skiftes ut.

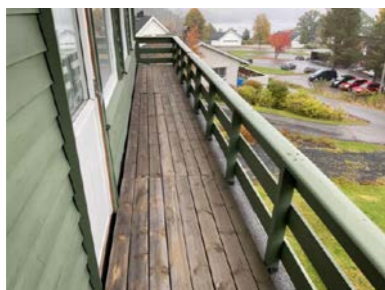
### TG 2 Terrasse

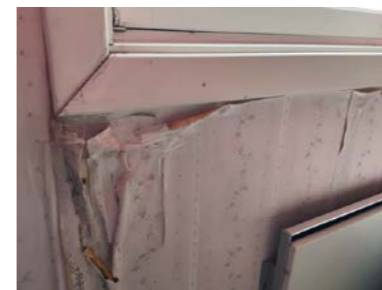
- Det er stedvis påvist synlige skader på overflater.

Under vinduet i det ene soverommet er det fuktskader. Det var ikke fuktig på befaringsdagen. Vinduet har råte og må skiftes (se eget punkt).

Platene må skiftes, det er påregnelig med fuktskade eller råte i veggen.

Kostnadsestimat: 10 000 - 50 000

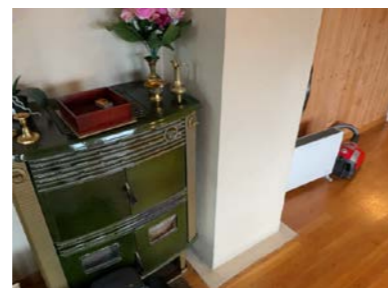
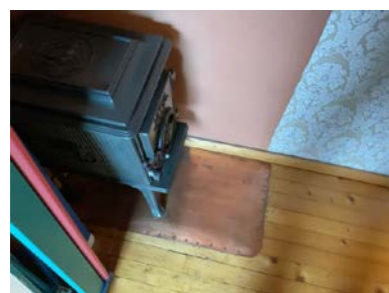
### TG 2 Kryp Kjeller

Bygningen har krypkjeller under trebjelkelag og stubbegulv.

Fukt kan følge fjellet inn i krypkjelleren. Det ble ikke målt unormale fuktverdier på befaringsdagen.

- Andre tiltak:

Det bør etableres ventiler.

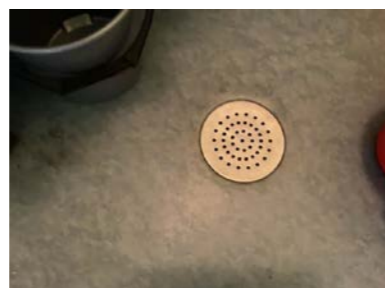
## 1. ETASJE > VASKEROM

### TG 1 Tilliggende konstruksjoner våtrom

Det ble søkt etter fukt i himling i rommet under badet og i vegger/fotlister i tilstøtende rom. Det ble ikke registrert unormal fukt.

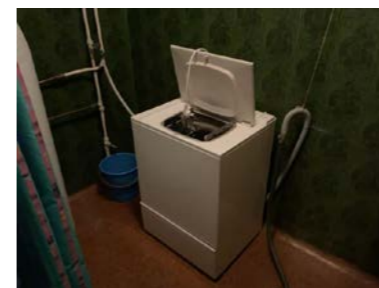
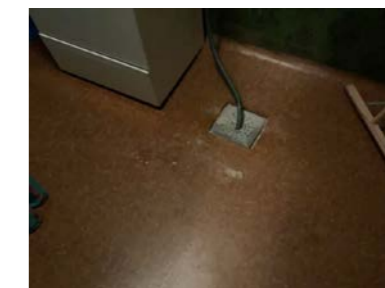
## UNDERETASJE > VASKEROM

### TG 3 Tilliggende konstruksjoner våtrom

For å få tilstandsgrad 0 eller 1, må hele badet oppgraderes.

**Kostnadsestimat: 100 000 - 300 000**

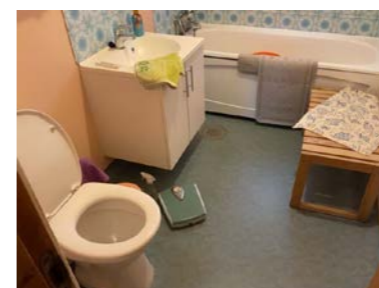
## 1. ETASJE > BAD

### TG 1 Tilliggende konstruksjoner våtrom

Det ble søkt etter fukt i himling i rommet under badet og i vegger/fotlister i tilstøtende rom. Det ble ikke registrert unormal fukt.

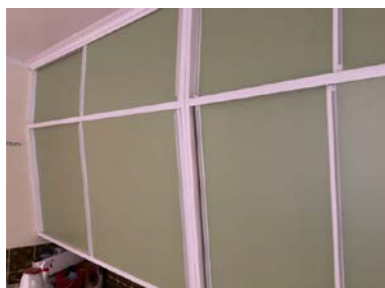
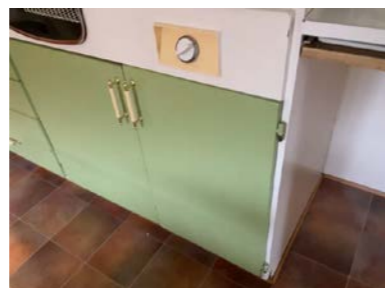
### 1. ETASJE > KJØKKEN

#### TG 2 Avtrekk

- Det er avvik:

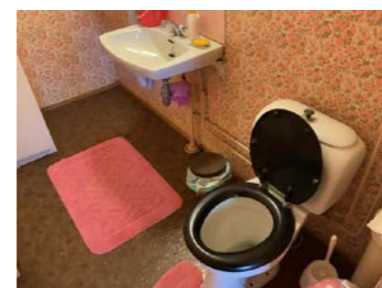
## TEKNISKE INSTALLASJONER

#### TG 2 Vannledninger

- Det er ikke behov for utbedringstiltak siden anlegget fungerer i dag, men ut ifra alder kan skader plutselig oppstå på eldre anlegg.

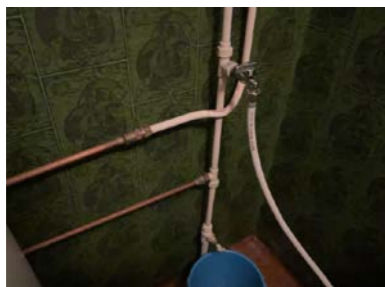
### TG 2 Avløpsrør

Det er avløpsrør av støpejern.

- Det er ikke behov for utbedringstiltak siden anlegget fungerer i dag, men ut ifra alder kan skader plutselig oppstå på eldre anlegg.

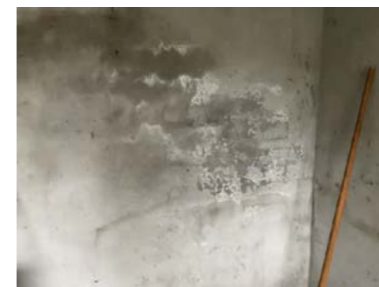
## TG 2 Grunnmur og fundamenter

Det er grunnmur av betongblokker.

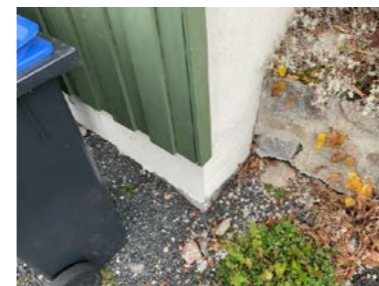
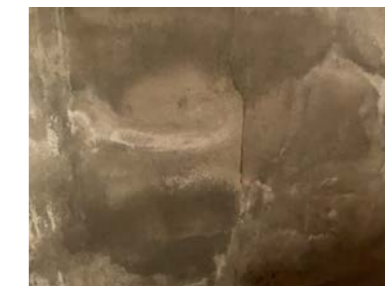
### Vurdering av avvik:

- Grunnmuren har sprekkdannelser.

Riss og sprekker utbedres med murpuss.
