Gamlegrendåsveien 41C, 3610 KONGSBERG

**Flott beliggende fritidsbolig på  
Gamlegrendåsen med  
panoramautsikt over Kongsberg  
by og Funkelia!**

# Tilstandsrapport

## FRITIDSBOLIG

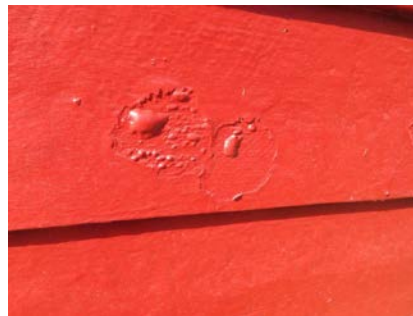
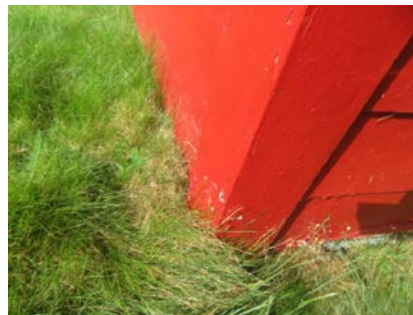
### Vurdering av avvik:

For å lukke avviket bør det skrapes og males utvendig samt øke avstanden fra trepanel til terreng.

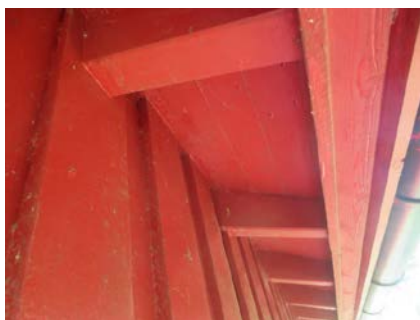
- Det er begrenset/dårlig ventilering av takkonstruksjonen.
- Det er avvik:

Det er ingen ventilasjon av takkonstruksjon utover små ventiler i gavler.. Loft er ikke tilgjengelig. Det var andre krav til dimensjonering og isolering for byggeår enn det er i dag, slik at det påregnes avvik etter dagens standard.

Det bør etableres tilgang til loft.  
Ved bruksendring som at hytta står varm vinterstid må det påregnes tiltak med takkonstruksjon.

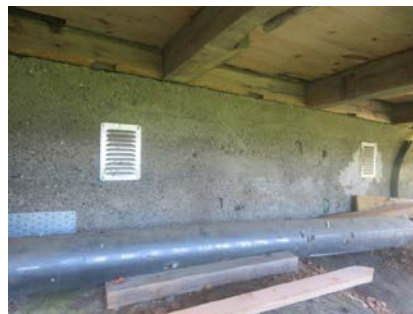
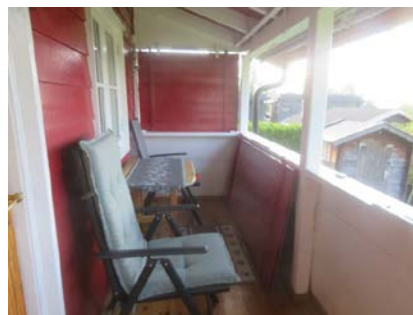
## TG 2 Balkonger, terrasser og rom under balkonger

Overbygget veranda ved inngang.  
Bjelkelag i tre og tregulv. Konstruksjonen er ikke impregneret.

- Det er ikke krav om utbedring av rekkverkshøyde opp til dagens forskriftskrav.

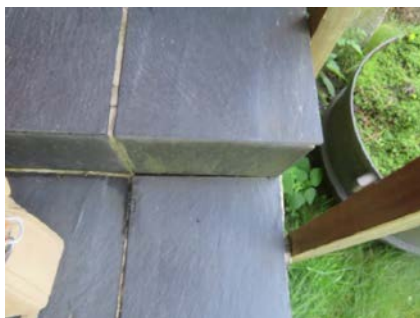
## TG 2 Utvendige trapper

Støpte utvendig trapp som er flislagt.  
Det er løse fliser i trinn. Rekkverk på en side.

For å lukke avviket må det monteres tettere rekkverk samt lime fliser i trinn.

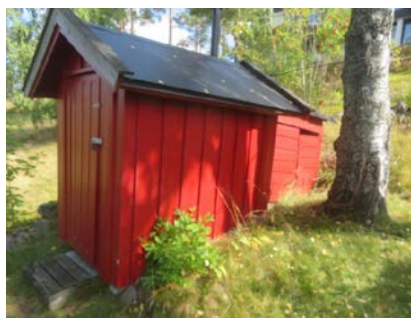
Toalettus.

Det må påregnes tiltak og utbedringer på toalettus.

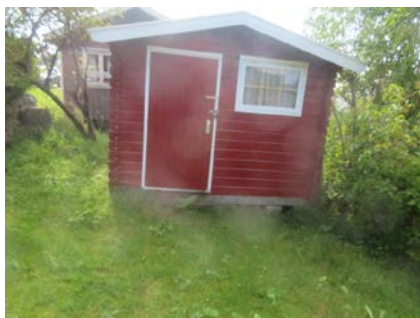
Stor bod.

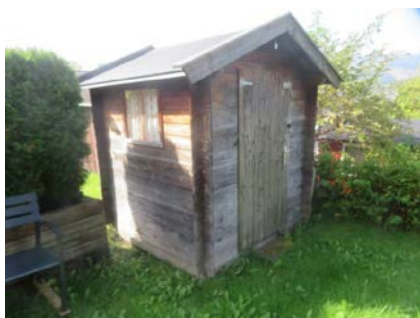
Liten bod.

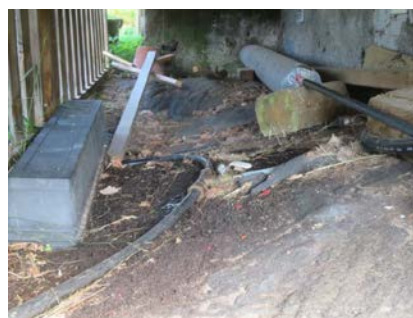
#### Vurdering av avvik:

- Det er avvik:

Det pr i dag ikke lovlig innlagt vann i hytta. Det er mulig å knytte seg til kommunalt vann inn.

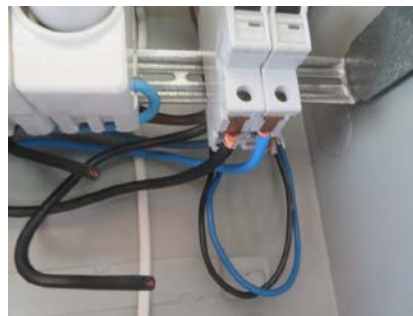
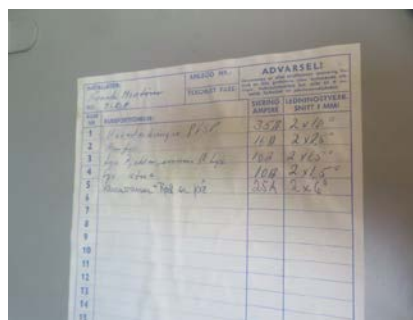
## Inntak og sikringsskap

9. Er det tegn på at kabelinnføringer og hull i inntak og sikringsskap ikke er tette, så langt dette er mulig å sjekke uten å fjerne kapslinger?  
**Ja**
10. Finnes det kursfortegnelse, og er den i samsvar med antall sikringer?  
**Ja**
11. Foreta en helhetsvurdering av det elektriske anlegget, dets alder, allmenne tilstand og fare for liv og helse. Bør det elektriske anlegget ha en utvidet el-kontroll?  
**Ja Sikringsskap på kjøkken. Utvendig skap med måler og inntak sikringer.  
Skrusikringer.  
En automatsikring.  
Ved enkel kontroll ses det at det er berøringsfare på strømførende ledning til automatsikring.  
Anlegget må gjennomgås av fagkyndige.**

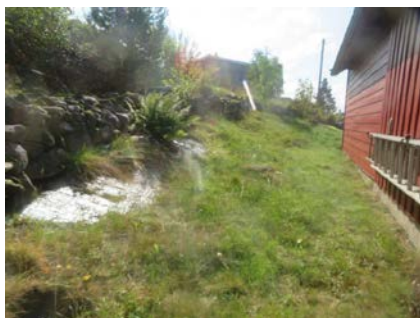
## TG 2 Utvendige vann- og avløpsledninger

Utvendige avløpsrør er av plast Det er ikke innlagt avløp. Utvendige vannledninger er av plast (PEL) Det er offentlig vannforsyning via private stikkledninger.
