Velkommen til Gøteborggata 49!

Befaringsdato: 25.02.2026

Tilstandsrapport

3-ROMS LEILIGHET MED BALKONG

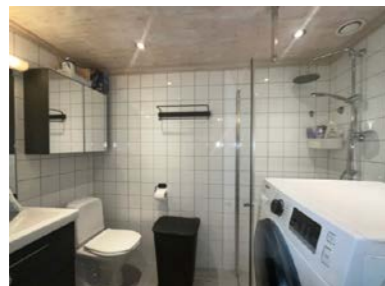
1. ETASJE > BAD

TG 1 Overflater vegger og himling

Det bemerkes at det er enkelte riss i flisfugene. Forholdet vurderes ikke å ha betydning for konstruksjonens eller overflatenes funksjon. Tilstandsgrad settes til TG1 som følge av mindre avvik, basert på en helhetlig vurdering.

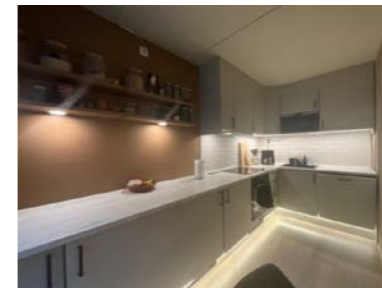
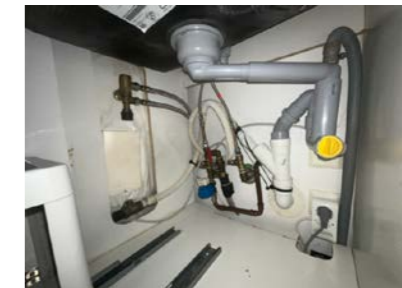
1. ETASJE > STUE/KJØKKEN

Det ble rutinemessig utført fuktsøk på typisk fuktutsatte steder med fuktindikator (Protimeter SM) på befaringen.
Det ble ikke registrert indikasjoner på fukt.
Fuktsøk gir kun en indikasjon og må ikke oppfattes som en garanti for skjulte forhold.

TG 1 Avtrekk

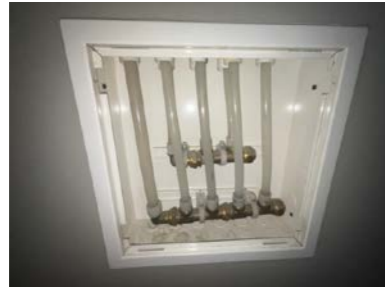
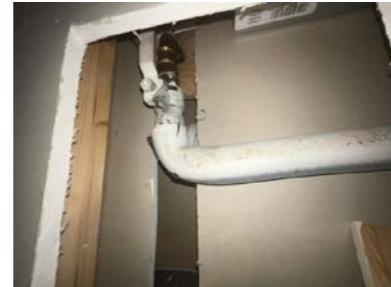
TG 1 Avløpsrør

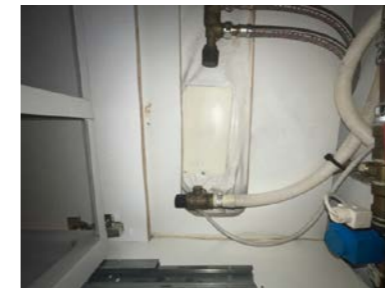
Varmtvannstanken er over 20 år gammel og har passert forventet levetid. Dette medfører økt usikkerhet knyttet til driftssikkerhet og risiko for lekkasje eller funksjonssvikt.

Basert på berederens alder vurderes det å foreligge økt risiko for lekkasje og funksjonssvikt. Det anbefales derfor å følge med på berederen jevnlig, herunder se etter tegn til drypp, lekkasje eller andre avvik. Det vil være hensiktsmessig å planlegge utskifting av berederen i forbindelse med fremtidig modernisering av kjøkkenet. Ved utskifting vil driftssikkerhet og forutsigbarhet forbedres.

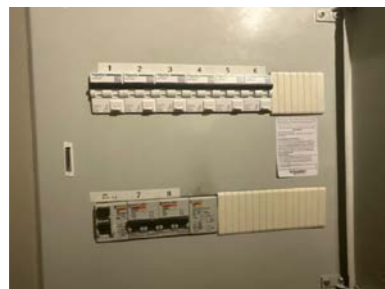
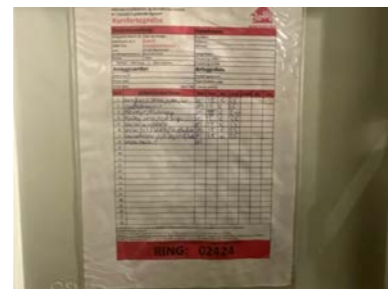
Det er ikke montert komfyrvakt på kjøkkenet, selv om dette var et krav da kjøkken ble montert.

Det foreligger kun dokumentasjon på deler av det elektriske anlegget. Samsvarserklæring er en garanti på at den elektriske installasjonen er gjort riktig i henhold til regelverket. Vær klar over risikoen og kostnadene mangelfull samsvarserklæring kan ha, da man ikke kan konstantere om det resterende elektriske ledningsnett er utført av sertifisert personell.
