Elgfaret 19, 3617 KONGSBERG

**Fin og oppgradert enebolig med  
alt på ett plan - Pent opparbeidet  
hage med flere uteplasser!**

# Tilstandsrapport

## ENEBOLIG

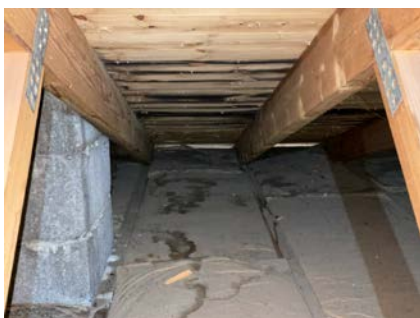
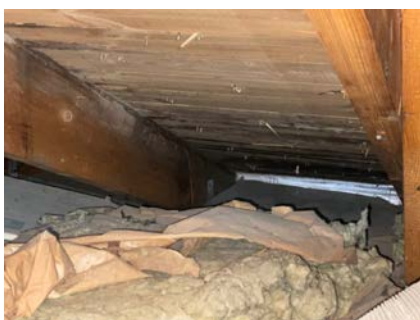
### TG 3 Veggkonstruksjon

Veggene har bindingsverkskonstruksjon fra byggeår. Fasade/kledning har liggende bordkledning.

- Det er påvist råteskader i veggkonstruksjonen.

- Konstruksjonene må sikres mot råde, sopp og skadedyr.
- Råteskadede konstruksjoner må skiftes ut.

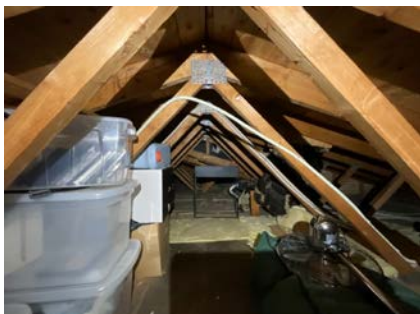
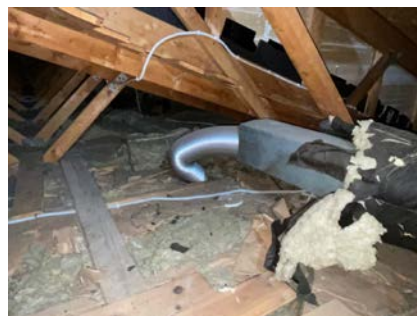
- Det er fra loft/kryp loft påvist indikasjoner på at det er punktering av dampspærre, som medfører svekket effekt av dampspærrefunksjonen.
- Det er påvist fuktskjolder/skader i takkonstruksjonen.

Tørt ved fuktmålinger ved befaring.

Fuktmerker er trolig fra tiden før det ble skiftet tak.

- Det bør gjøres lokale tiltak.
- Det må gjøres nærmere undersøkelser.

Utbedring til ønsket tilstand og standard må påregnes. Endelige kostnader vil avgjøres av ytterligere undersøkelser, og behov for utbedringer.

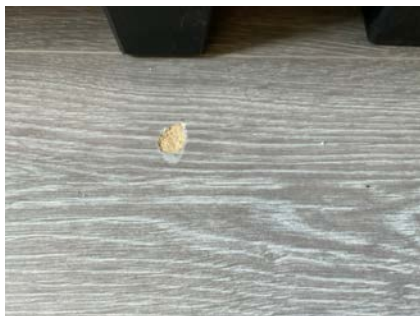
### ! TG 2 Overflater

- Det er påvist skader på overflater.

- Gjennomføre ytterligere undersøkelser og foreta utbedring av skade.

Når boligen er tømt og ryddet, bør det foretas en helhetlig vurdering av overflatens tilstand/ slitasjegrad. Kostnader til nødvendige utbedring og ønsket standardheving må påregnes.

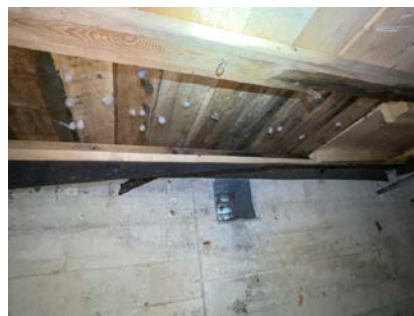
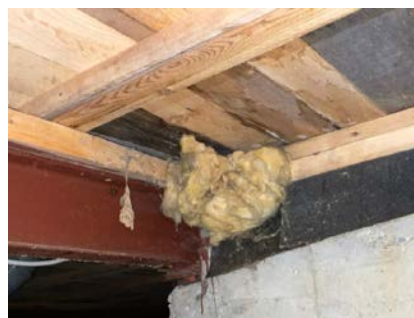
- Det er målt høydeforskjell på mellom 15-30 mm gjennom hele rommet. Tilstandsgrad 2 gis med bakgrunn i standardens krav til godkjente måleavvik.
- Det er registrert symptom på sopp/råte.
- Målt høydeforskjell på mellom 10 - 20 mm innenfor en lengde på 2 meter. Tilstandsgrad 2 gis med bakgrunn i standardens krav til godkjente måleavvik.
- Det er registrert skader etter aktivitet av skadedyr.

Det skal nevnes at trebjelkelag mot krypkjeller er en type risikokonstruksjon som er ekstra utsatt for fukt og fuktrelaterte skader. Krypkjeller bør derfor kontrolleres jevnlig.

Endelige kostnader vil avgjøres av ytterligere undersøkelser, og behov for utbedringer.

**Kostnadsestimat: 100 000 - 300 000**

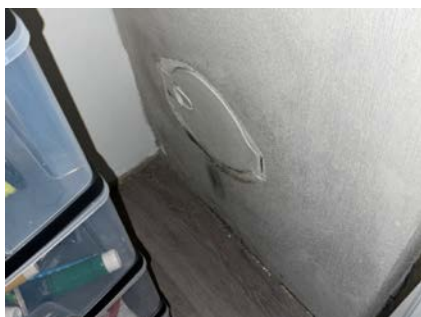
### ! TG 3 Etasjeskille/gulv mot grunn

Etasjeskiller er av trebjelkelag.

- For å få tilstandsgrad 0 eller 1 må høydeforskjeller rettes opp. Det vil imidlertid sjelden være økonomisk rasjonelt som et enkeltstående tiltak i en bolig som dette. Dersom boligen en gang skal renoveres, kan man vurdere slike tiltak.
- Det må gjennomføres ytterligere undersøkelser.
- Konstruksjonene må sikres mot råte, sopp og skadedyr.
- Det er viktig å ta tak i skadedyrproblemer så tidlig som mulig for å unngå etablering/utvikling av skadedyrene, og sikre et sunt og behagelig bomiljø.

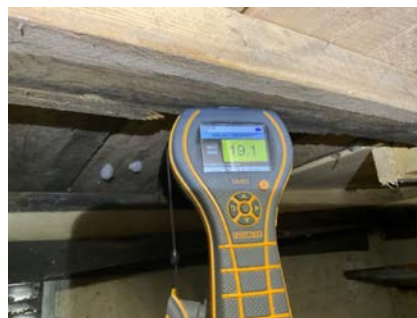
## TO 3 Krypjkjeller

Bygningen har krypkjeller under trebjelkelag og stubbegulv.

- Det er ikke adkomst til deler av krypkjelleren. Krypkjeller er kun vurdert i tilgjengelige deler. Krypkjeller regnes for å være en risikokonstruksjon som er utsatt for fukt- og råteskader i bunnsvill, trebjelkelaget og andre tilstøtende konstruksjoner, på grunn av fuktighet fra grunn og kondensering ved temperaturforskjeller. Selv om det ikke er avdekket tegn på skader, betyr ikke dette nødvendigvis at det ikke foreligger skader i eller i forbindelse med krypkjelleren.
- Det er påvist skader på konstruksjoner i krypkjeller som er forårsaket av råte eller sopp.
- Det er registrert skader etter aktivitet av skadedyr.
- Det er stedvis påvist fuktnivå som tilsier at konstruksjonen kan ha fuktskader.
- Det er manglende fuktsperre på bakken.
- Det er påvist råteskader i trebjelkelag.
- Det er påvist synlig vann i krypkjeller eller synlige tegn på innsig av vann i krypkjeller.

Det er påvist en del edderkopper i tilgjengelig del. Tegn på fuktig miljø.

- Ytterligere undersøkelser må foretas for å få kartlagt tilstanden og omfanget på eventuelle skader.

Det må gjøres tiltak for å senke fuktigheten. Det anbefales blant annet å rydde bort organisk materiale, samt å dekke til grunn med plast. Det anbefales også å etablere avfuktersystem beregnet spesielt for krypkjellere.

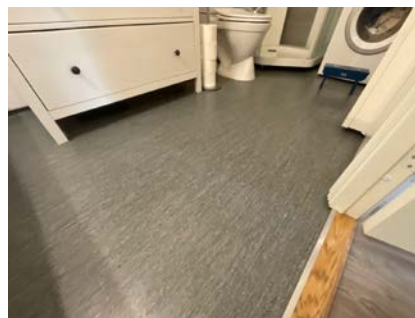
- Til tross for avviket i fall/høydeforskjell til sluk, vil gulvet fortsatt kunne lede vann mot sluket, men med redusert effektivitet. Dette kan potensielt øke risikoen for vannansamling i enkelte områder av badet.

Kostnadsestimat: Ingen umiddelbar kostnad

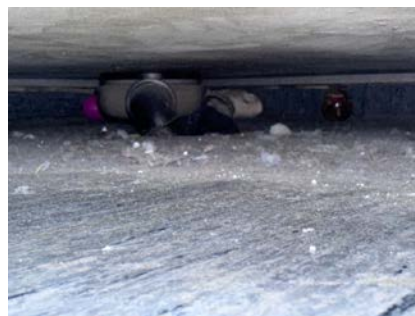
#### 1 TG 2 Sluk, membran og tettesjikt

Dusjkabinett må flyttes når sluket skal renses. Det anbefales jevnlig kontroll og rengjøring av sluk.

Kostnadsestimat: Ingen umiddelbar kostnad

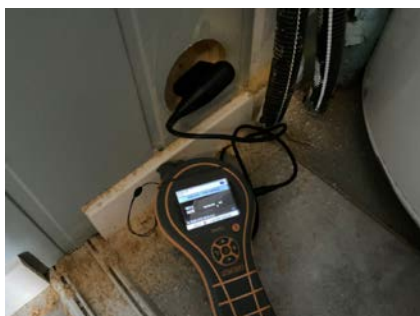
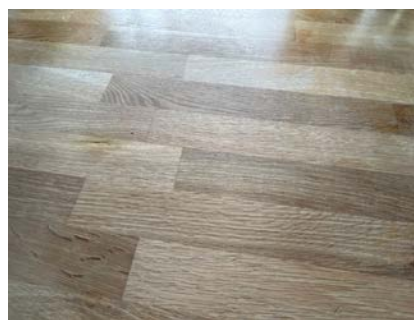
### ! TG 1 Tilliggende konstruksjoner våtrom

Det ble foretatt hulltaking i vegg mot bad, fra tilstøtende entre. Hulltaking er foretatt, uten å påvise unormale forhold. Det ble ikke avdekket tegn til skader. Målingene viste på befaringsdagen normale fuktverdier.

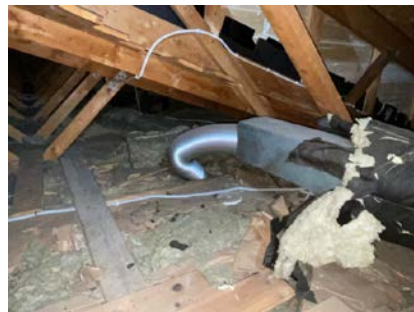
- Tiltak:

Rør må isoleres. Se punkt takkonstruksjon.

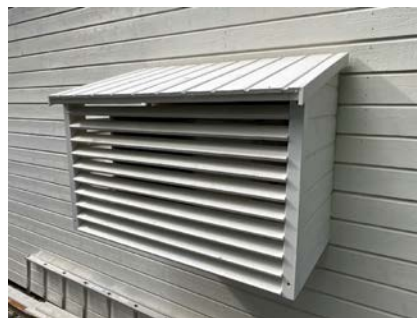
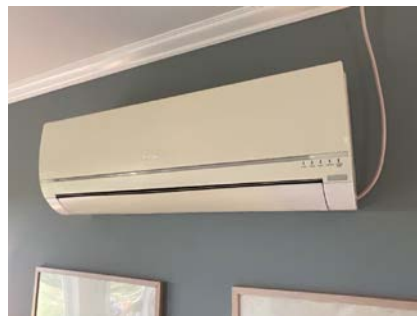
Varmepumpe må påregnes utskifting.

**Kostnadsestimat: 10 000 - 50 000**
