# Tilstandsrapport

Tomannsbolig

Hagatunet 18, 4160 FINNØY

Befaringsdato: 26.08.2025

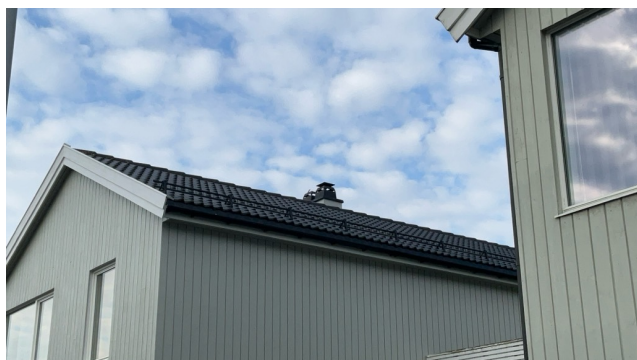
### ! TG 1 Takteking

Taktekingen er av betongtakstein. Taket er besiktiget fra bakkenivå.

Siden taket (takkonstruksjon, takteking og skorstein) kun er observert fra bakkenivå, er vurderingen begrenset av dette. Det er ikke sikkerhetsmessig forsvarlig å bevege seg ut på taket eller observere fra stige. Selv om det ikke er avdekket skader under befaringen, betyr ikke dette at det ikke foreligger skader som en besiktigelse på taket kan avdekke. Vær oppmerksom på denne risikoen. En undersøkelse av taket kan utføres av en fagperson under tilstrekkelige sikkerhetsforhold.

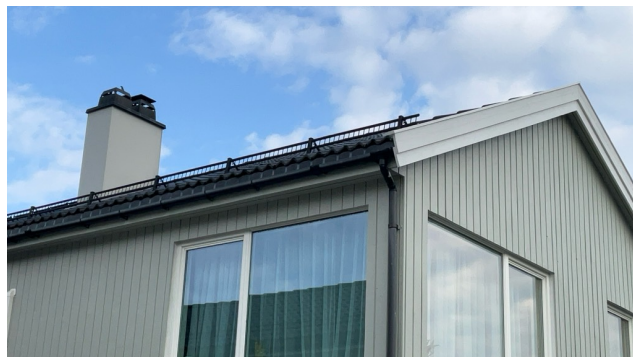
### ! TG 1 Nedløp og beslag

Renner og nedløp i plast.

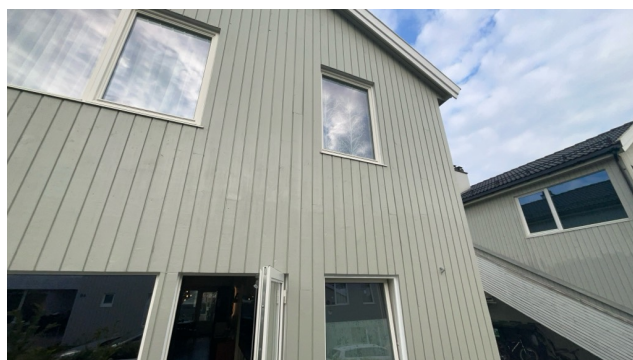
### ! TG 1 Veggkonstruksjon

Veggene har bindingsverkskonstruksjon fra byggeår. Fasade/kledning har stående bordkledning.

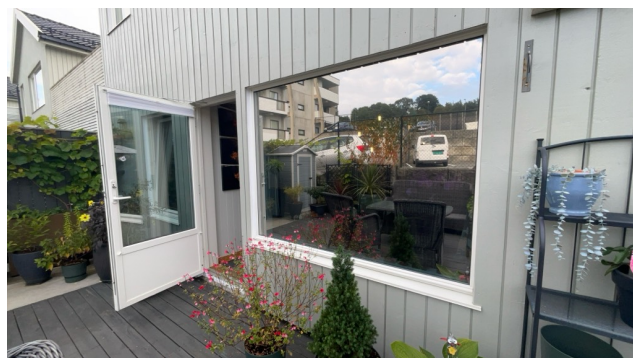
### ! TG 1 Vinduer

Bygningen har malte trevinduer med 2-lags glass.

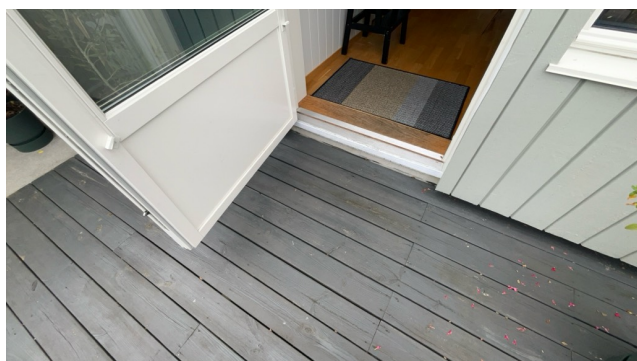
Skadet list under terrassedør.

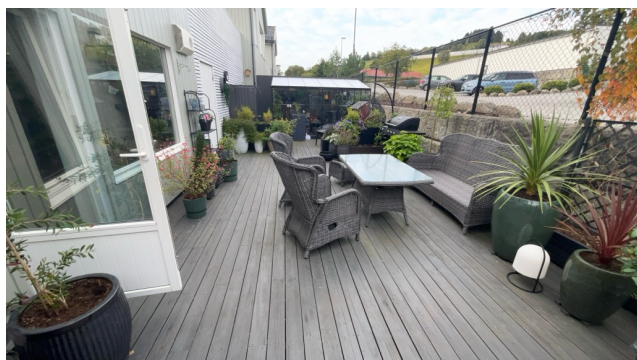
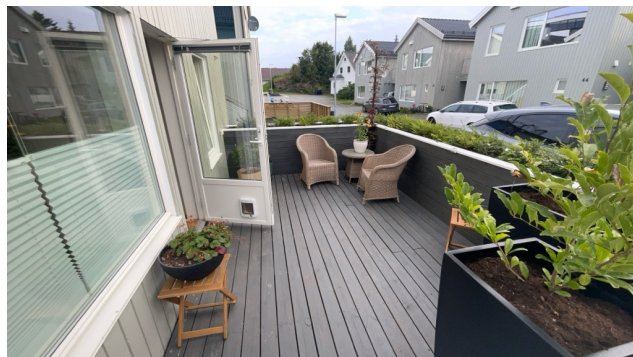
## ! TG 1 Balkonger, terrasser og rom under balkonger

Terrasse på begge sider av boligen.

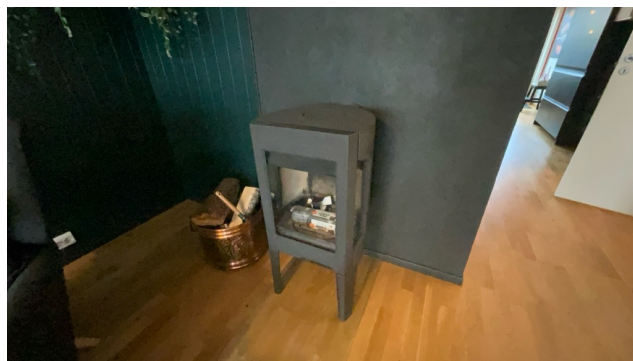
### ! TG 1 Pipe og ildsted

Boligen har elementpipe.

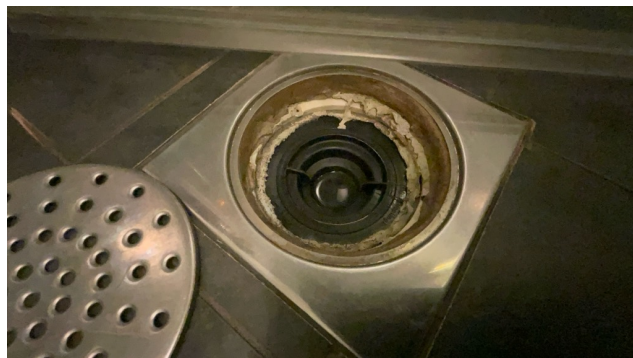
#### ! TG 1 Sluk, membran og tettesjikt

Det er plastsluk, og smøremembran med dokumentert utførelse.

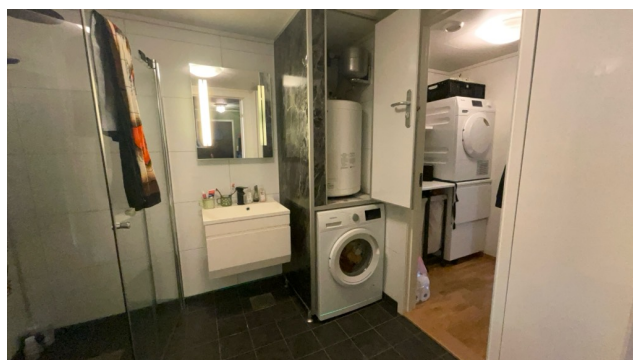
#### ! TG 1 Sanitærutstyr og innredning

Rommet har innredning med nedfelt servant, veggmontert toalett, dusjvegger/hjørne, bereder i eget skap og opplegg for vaskemaskin.

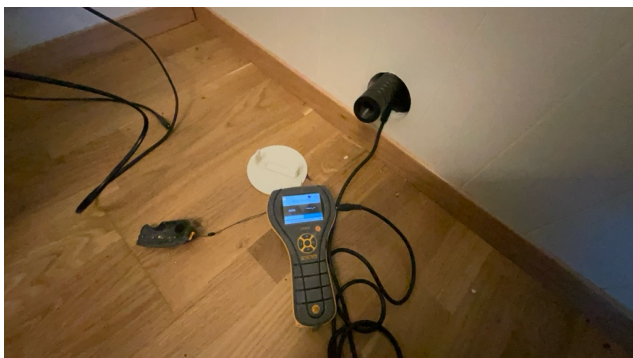
### ! TG 0 Tilliggende konstruksjoner våtrom

Hulltaking er foretatt uten å påvise unormale forhold. Hulltaking er foretatt i soverom mot bad.

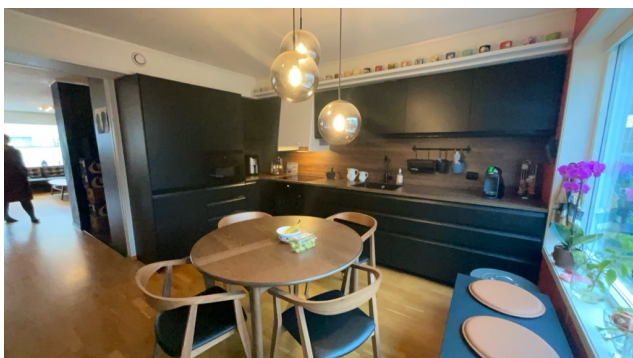
### ! TG 0 Overflater og innredning

Kjøkkenet har innredning med glatte fronter. Benkeplaten er av laminat. Det er kjøleskap, microovn, oppvaskmaskin, komfyr og platetopp.

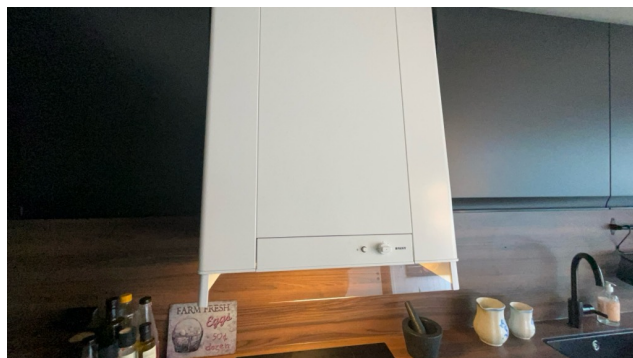
### ! TG 1 Ventilasjon

Boligen har balansert ventilasjon.

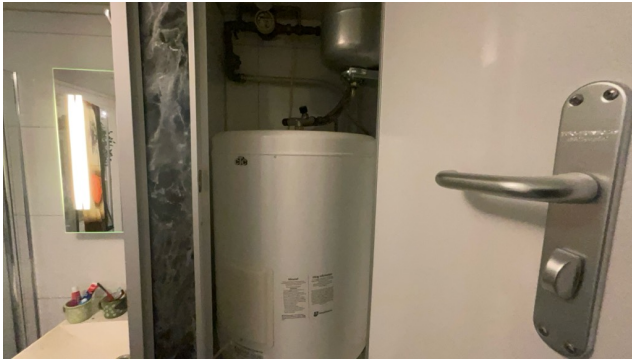
### ! TG 1 Varmtvannstank

Varmtvannstanken er på ca. 120 liter.

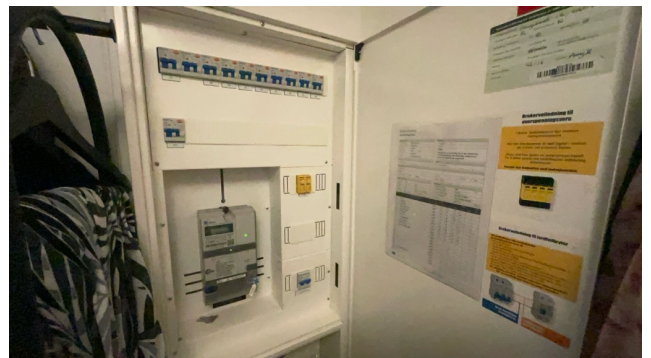
## ! TG 1 Elektrisk anlegg

10. Er det tegn på at kabelinnføringer og hull i inntak og sikringsskap ikke er tette, så langt dette er mulig å sjekke uten å fjerne kapslinger?  
**Nei**
11. Finnes det kursfortegnelse, og er den i samsvar med antall sikringer?  
**Ja**
12. Foreta en helhetsvurdering av det elektriske anlegget, dets alder, allmenne tilstand og fare for liv og helse. Bør det elektriske anlegget ha en utvidet el-kontroll?  
**Nei**
