Hagatunet 18, 4160 FINNØY

**Lekker og moderne leilighet med 2  
soverom - 2 store terrasse - Flott  
drivhus - Attraktiv og barnevennlig  
beliggenhet**

# Tilstandsrapport

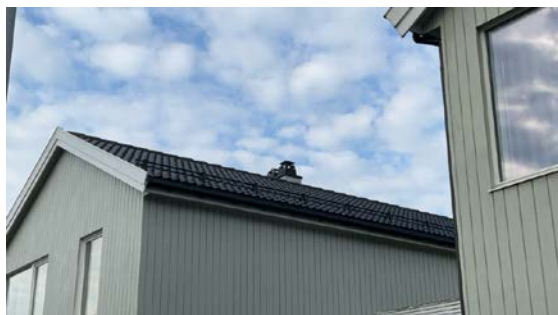
Taktekingen er av betongtakstein. Taket er besiktiget fra bakkenivå.

Siden taket (takkonstruksjon, takteking og skorstein) kun er observert fra bakkenivå, er vurderingen begrenset av dette. Det er ikke sikkerhetsmessig forsvarlig å bevege seg ut på taket eller observere fra stige. Selv om det ikke er avdekket skader under befaringen, betyr ikke dette at det ikke foreligger skader som en besiktigelse på taket kan avdekke. Vær oppmerksom på denne risikoen. En undersøkelse av taket kan utføres av en fagperson under tilstrekkelige sikkerhetsforhold.

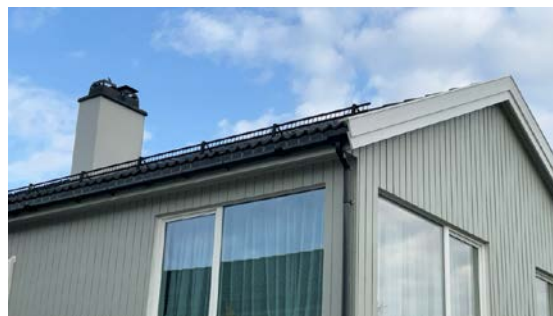
### ! TG 1 Nedløp og beslag

Renner og nedløp i plast.

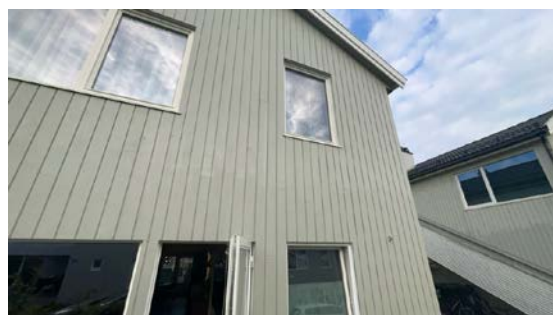
### ! TG 1 Veggkonstruksjon

Veggene har bindingsverkskonstruksjon fra byggeår. Fasade/kledning har stående bordkledning.

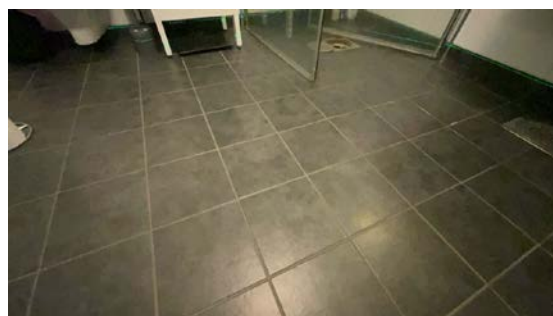
#### TG 1 Sluk, membran og tettesjikt

Det er plastsluk, og smøremembran med dokumentert utførelse.
