Peer Gynts gate 5, 8800 SANDNESSJØEN

**Romslig 2 roms selveierleilighet  
med fin beliggenhet på  
Stamnesøra.**

# Tilstandsrapport

## 2-ROMS SELVEIERLEILIGHET

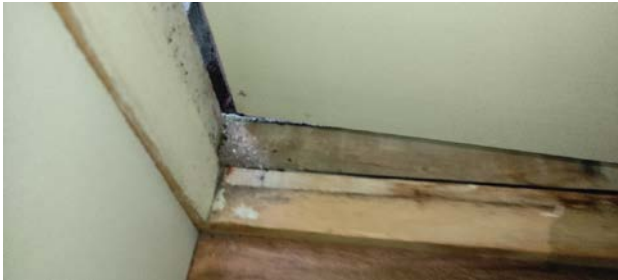
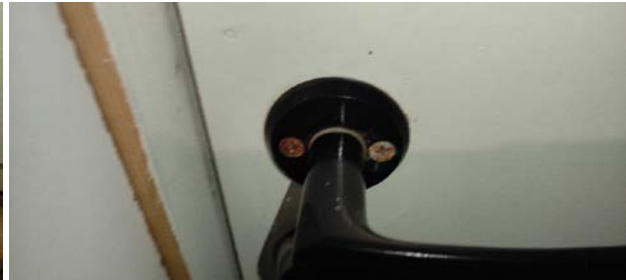
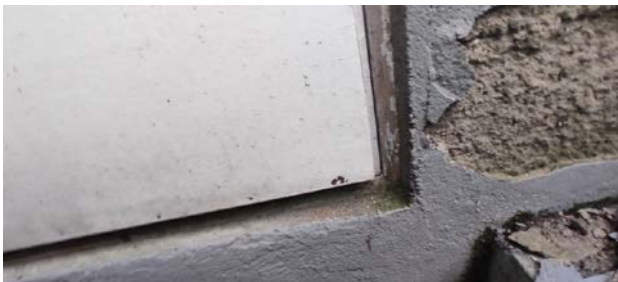
### ! TG 2 Dører

- Det er påvist dører som er vanskelig å åpne eller lukke.
- Karmene i dører er værslitte utvendig og det er sprekker i treverket.

Det er rust på skruene på håndtaket på kjellerdøren.

Karmene bør overflatebehandles og eventuelle sprekker utbedres for å hindre videre forvitring og fuktskader.  
Rustne skruer på håndtaket på kjellerdøren bør byttes ut for å forhindre ytterligere korrosjon og sikre funksjon og levetid på døren.  
Dører som er vanskelige å åpne eller lukke bør justeres for å sikre god funksjon og forhindre unødvendig slitasje.

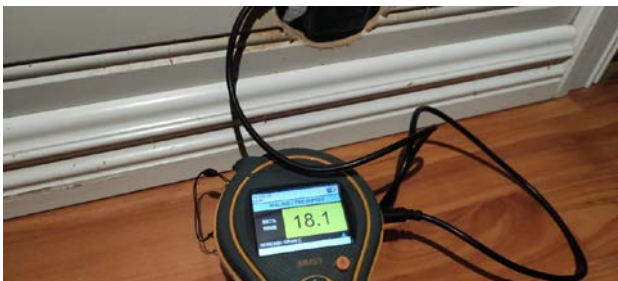
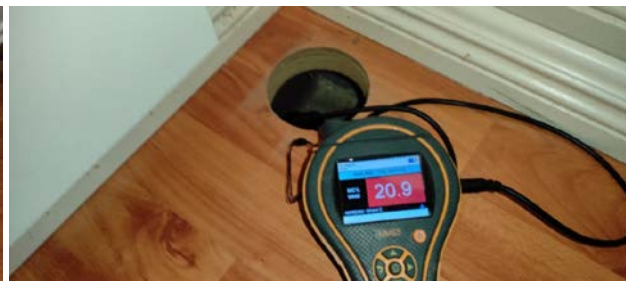
Det ble fuktmålt i vegg mot terreng, og i det oppforede gulvet i boden.

Det ble målt forhøyede fuktverdier i bunnsvillen bak trepanelet.

Det ble målt forhøyede fuktverdier i det oppforede tregulvet.

- Det er påvist fuktighet i oppforet tregulv i underetg/kjeller, og det er derfor ikke foretatt hulltaking.

Det må gjennomføres ytterligere undersøkelser for å kartlegge årsak og omfang av fuktproblemet i vegg og gulv. Påviste skader og fuktproblemer må utbedres for å redusere risikoen for muggvekst, råte og svekkelse av konstruksjonen, noe som kan medføre kostbare reparasjoner og dårligere inneklima.

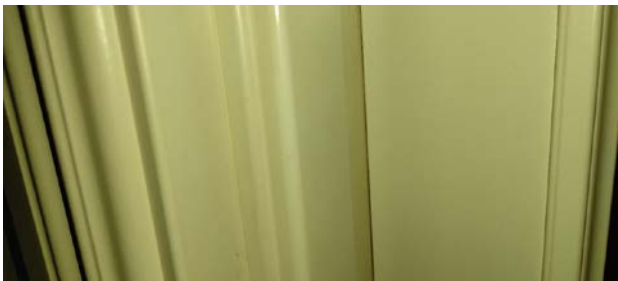
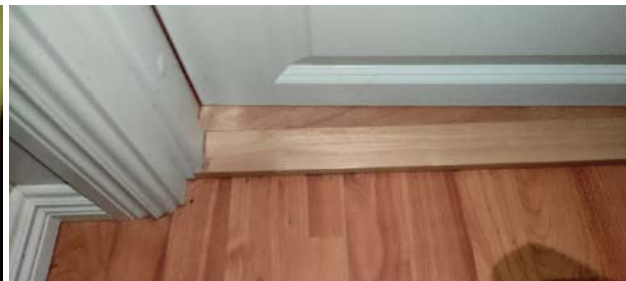
- Det er påvist avvik som tilsier at det bør foretas tiltak på enkelte dører.

Det bør foretas justering eller utbedring av innerdørene som tar i karm og terskel, for å sikre god funksjon og forhindre unødige slitasje på dør og karm. Dersom tiltak ikke utføres, kan det over tid oppstå økt slitasje og behov for mer omfattende reparasjoner.

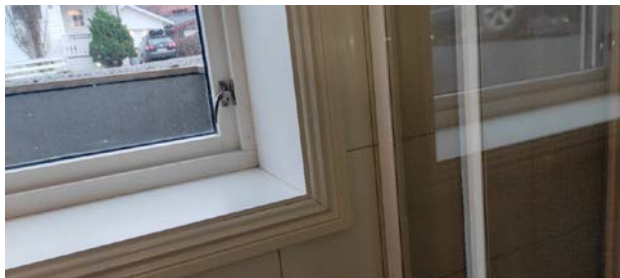
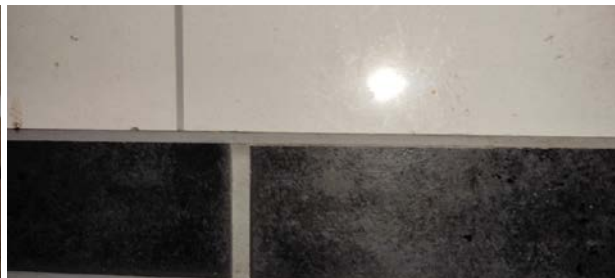
- Det er vindu/dør med ikke fuktbestandige materialer i våtsonen (ved vask, dusj, badekar, osv.), løsningen eller byggematerialet er uegnet.
- Våtromsplater er ikke montert fagmessig.

- Uegnede materialer må fuktbeskyttes/utskiftes.
- Dersom våtromsplatene ikke er montert fagmessig, kan dette medføre utettheter som øker risikoen for fuktinntrengning bak platene. Over tid kan dette føre til oppfukning av tilstøtende konstruksjoner, noe som kan resultere i råteskader, muggvekst og eventuelle lekkasjer.

Det bør monteres bunnlist mellom fliser og våtromsplater for å hindre at fukt trenger inn i konstruksjonen.  
Manglende bunnlist kan føre til fuktskader i underliggende og tilstøtende bygningsdeler.

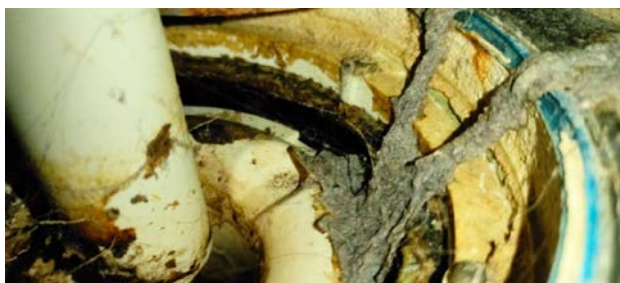
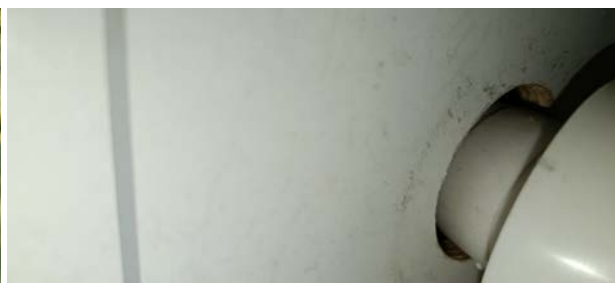
Tiltak for å unngå skader i våtrom er å etablere vanntette sjikt, og sørge for tett utførelse rundt rørgjennomføringer. Vanntette sjikt kan være ulike membranprodukter og overflatematerialer med dokumentert tettefunksjon. Konsekvensen av manglende tiltak er økt risiko for fuktskader og følgeskader i underliggende konstruksjoner.

**Kostnadsestimat: Under 20 000**

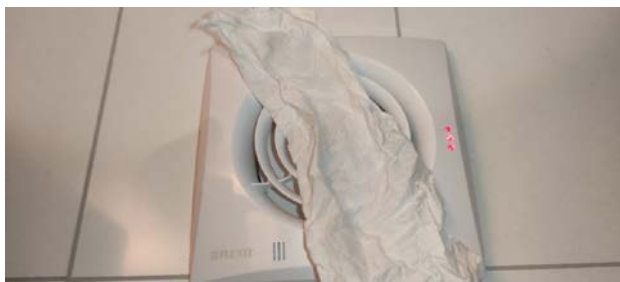
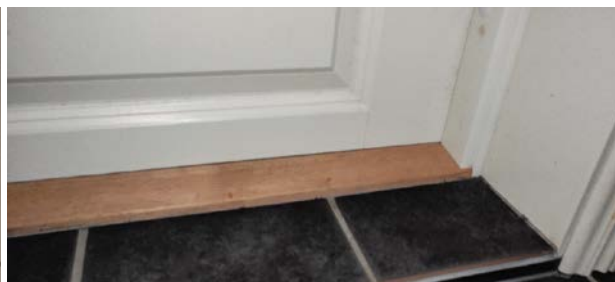
Funksjonstest av avtrekk.

Det bør etableres tilfredsstillende tilluft til våtrommet, for eksempel ved å montere en luftespalte eller ventil ved døren. Manglende tilluft kan føre til dårlig ventilasjon, økt fuktbelastning og risiko for sopp- og fuktskader.

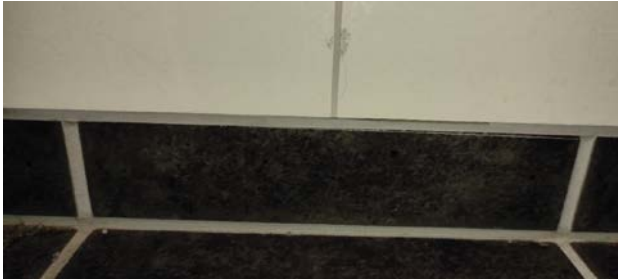
- Dersom våtromsplatene ikke er montert fagmessig, kan dette medføre utettheter som øker risikoen for fuktinntrengning bak platene. Over tid kan dette føre til oppfukting av tilstøtende konstruksjoner, noe som kan resultere i råteskader, muggvekst og eventuelle lekkasjer.

Det bør monteres bunnlist mellom fliser og våtromsplater for å sikre korrekt utførelse og hindre fuktinntrengning i konstruksjonen. Manglende bunnlist kan føre til økt risiko for fuktskader og redusert levetid på veggkonstruksjonen.

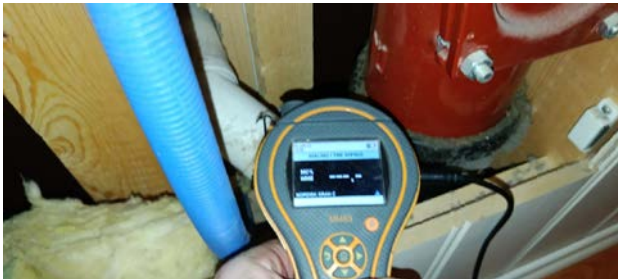
Fuktmåling ble utført mot våtsone fra luke i tilliggende gang.

Det ble ikke registrert forhøyede fuktverdier, og måleresultatet ble ikke synlig på fuktmåleren. Dette vil si at trevirket inneholder mindre enn 8% fuktighet. Generelt bør ikke fuktigheten i trevirket ligge høyere enn 15%.

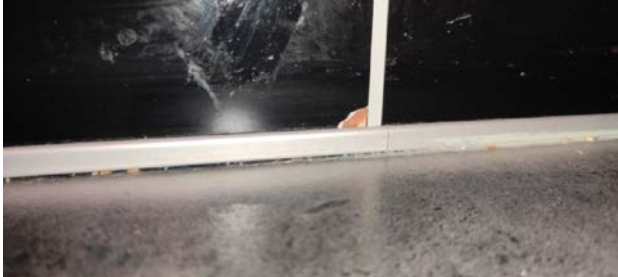
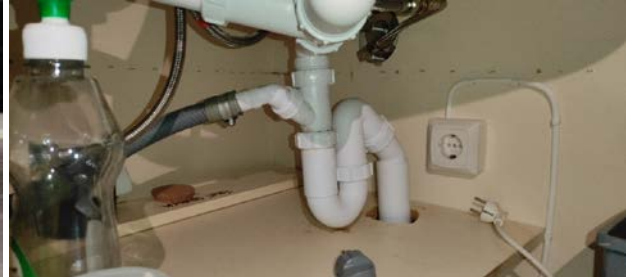
- Det er ikke montert komfyrvakt i kjøkkenet som er krav på dette kjøkkenet ut ifra alder.
- Det er ikke påvist tegn på at det er montert lekkasjedeteksjon ved oppvaskmaskin/oppvaskkum, dette er et krav på kjøkkenet ut ifra alder.

Skade i plate bak kjøkkenbenken.

Kontroll av røropplegg.

Det bør utbedres skade i platen bak kjøkkenbenken for å hindre videre forringelse og mulig fuktskade i konstruksjonen bak. Manglende komfyrvakt og lekkasjedeteksjon bør utbedres for å redusere risiko for brann og vannskader.

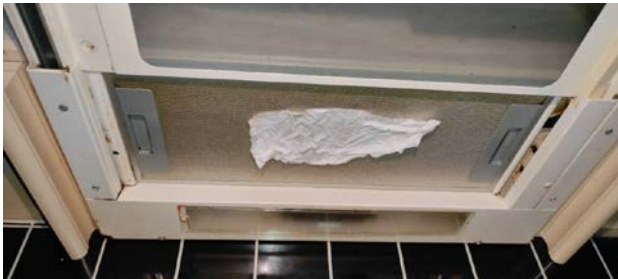
Det er kjøkkenventilator med avtrekk ut.

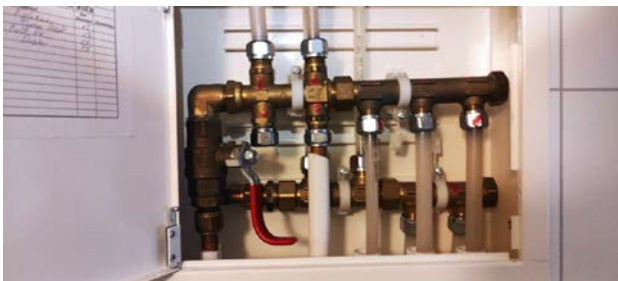
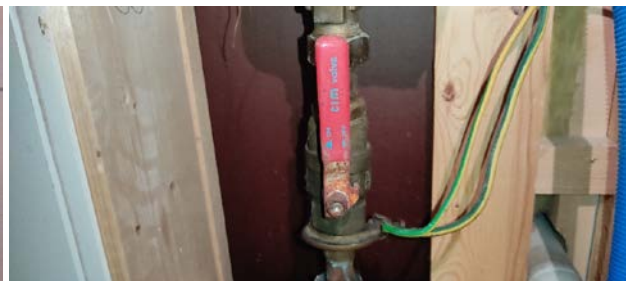
### TG 1 Vannledninger

Vannledninger av plast.  
Hovedstoppekran plassert rørskapet på vaskerom.  
Tilfredsstillende vannmengde/trykk ved samtidig tapping i kraner.
