# Mysen - 1/2-part av nyere flott tomannsbolig oppført 2021. Parkeringskjeller med 2 plasser. solforhold.

# Tilstandsrapport

Befaringsdato: 02.09.2024

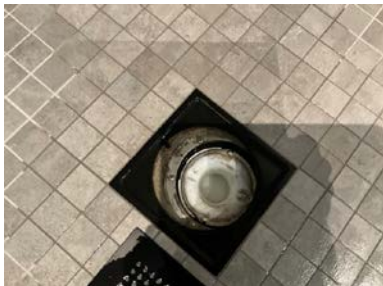
## 1. ETASJE > BAD

Det er plastsluk og smøremembran med dokumentert utførelse (brukstillatelse/uavhengig kontroll).

Opplyst av utbygger at membran ligger på gulv under vegger mellom bad og vaskerom. Dette garanteres ikke av takstmannen, og det er ikke fremvist dokumentasjon på dette.

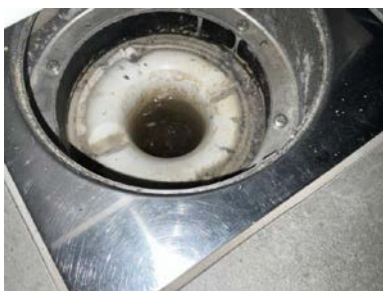
## 1. ETASJE > VASKEROM

Det er plastsluk og smøremembran med dokumentert utførelse.
