# Mysen - 1/2-part av nyere flott tomannsbolig oppført 2021. Parkeringskjeller med 2 plasser. solforhold.

# Tilstandsrapport

Befaringsdato: 02.09.2024

Rapportdato: 12.09.2024

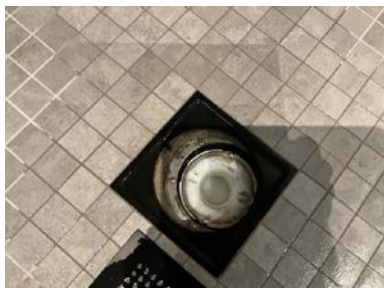
## 1. ETASJE > BAD

Det er plastsluk og smøremembran med dokumentert utførelse (brukstillatelse/uavhengig kontroll).

Opplyst av utbygger at membran ligger på gulv under vegger mellom bad og vaskerom. Dette garanteres ikke av takstmannen, og det er ikke fremvist dokumentasjon på dette.

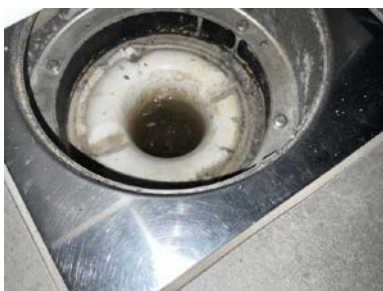
## 1. ETASJE > VASKEROM

Det er plastsluk og smøremembran med dokumentert utførelse.
