# 1/2-part av nyere flott tomannsbolig oppført 2021. Parkeringskjeller med 2 plasser.

Befaringsdato: 05.01.2026

Rapportdato: 13.01.2026

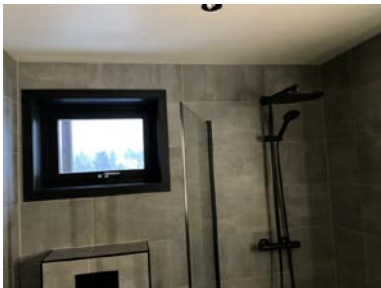
## 1. ETASJE > BAD

### 1 TG 1 Overflater Gulv

Foretatt stikktakninger etter bom/hulrom under flis. Ingen avvik ble avdekket. Avvik kan likevel forekomme da ikke alle flisene er kontrollert.

### 1 TG 1 Sluk, membran og tettesjikt

Det er plastsluk og smøremembran med dokumentert utførelse (brukstillatelse).

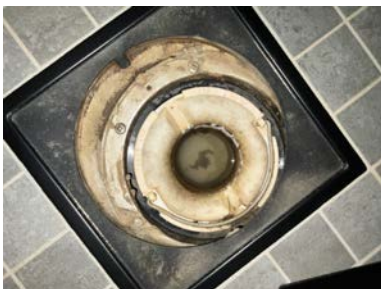
## 1. ETASJE > BAD

### 1 TG 1 Sanitærutstyr og innredning

#### Vurdering av avvik:

- Det er avvik:
- Det er ikke tilfredsstillende tetting rundt avløpsrør til vask i vegg i våt sone.

- Tiltak:
- Det bør utføres tilfredsstillende tetting rundt avløpsrør til vask i vegg i våt sone for å hindre fuktinntrengning i konstruksjonen. Manglende tetting kan føre til fuktskader.

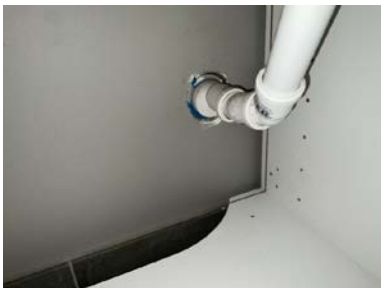
## 1. ETASJE > VASKEROM

### TG 2 Overflater Gulv

Foretatt stikktakninger etter bom/hulrom under flis. Ingen avvik ble avdekket. Avvik kan likevel forekomme da ikke alle flisene er kontrollert.

#### Vurdering av avvik:

- Det er påvist avvik i krav til høydeforskjell/fall-løsning på våtrommet.

- Våtrommet kan fungere med dette avviket, det må dog gjøres utbedringer om avviket skal lukkes. Det vil imidlertid sjelden være økonomisk rasjonelt som et enkeltstående tiltak.

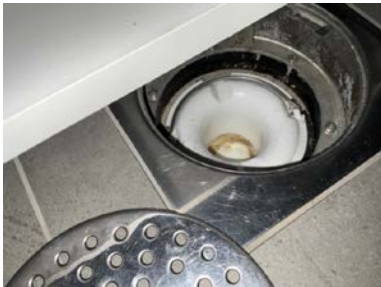
## 1. ETASJE > VASKEROM

### TG 1 Sanitærutstyr og innredning

## Vurdering av avvik:

- Det er vindu/dør med ikke fuktbestandige materialer i våtsonen (ved vask, dusj, badekar, osv.), løsningen eller byggematerialet er uegnet.
- Vinduet er plassert i våtsone, dette er en risikokonstruksjon, da membransjiktet ikke er lagt inn mot vinduet.

- Valgt løsning innebærer at badet må benyttes med forsiktighet, da overgang mellom vindu og vegg ikke oppfyller kravene til membran. Dersom området utsettes for vannsøl, kan det oppstå fuktskader i tilstøtende konstruksjoner og materialer. For å redusere risikoen for fuktskader bør det vurderes tiltak for å sikre tilstrekkelig fuktbeskyttelse rundt vinduet.

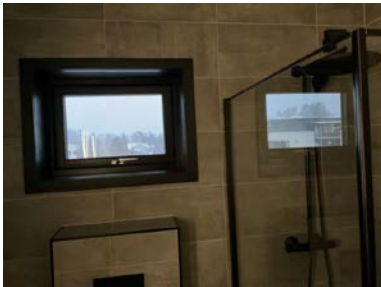
## 2. ETASJE > BAD

### TG 1 Overflater Gulv

Foretatt stikktakninger etter bom/hulrom under flis. Ingen avvik ble avdekket. Avvik kan likevel forekomme da ikke alle flisene er kontrollert.

### TG 1 Sluk, membran og tettesjikt

Det er plastsluk og smøremembran med dokumentert utførelse.

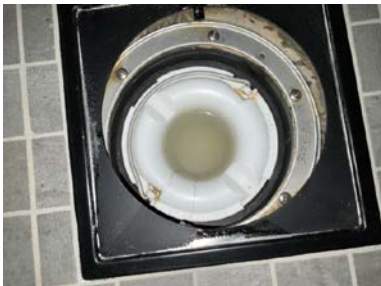
## 2. ETASJE > BAD

### TG 1 Sanitærutstyr og innredning

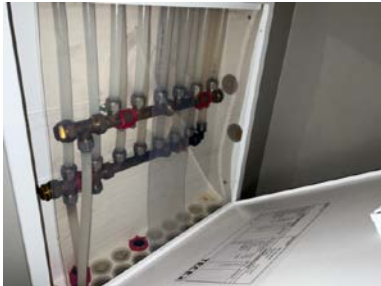
## TG 1 Avløpsrør

Det er avløpsrør av plast.

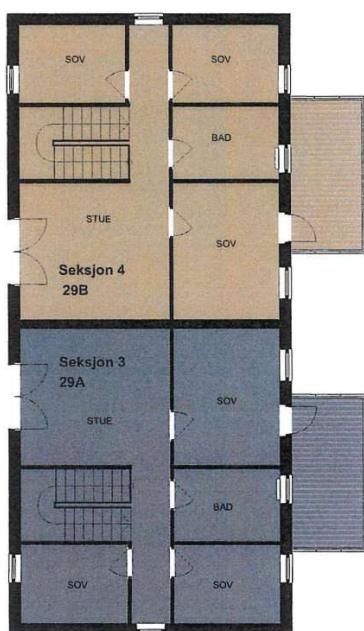
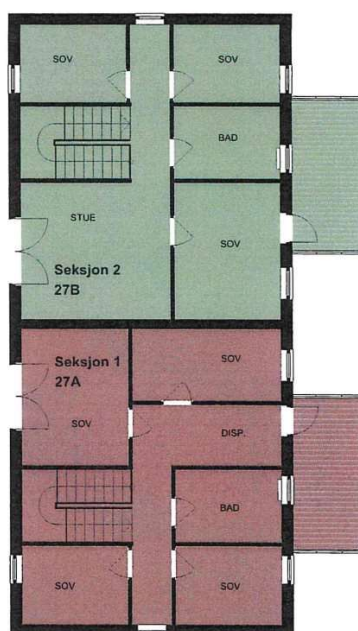
Gnr/bnr: 157/428  
Seksjoneringsstegning 4  
2. Etasje 1:100 (A3)  
Dato: 24.03.2021

Seksjon 1, Bolig 27A  
Seksjon 2, Bolig 27B

Seksjon 3, Bolig 29A  
Seksjon 4, Bolig 29B

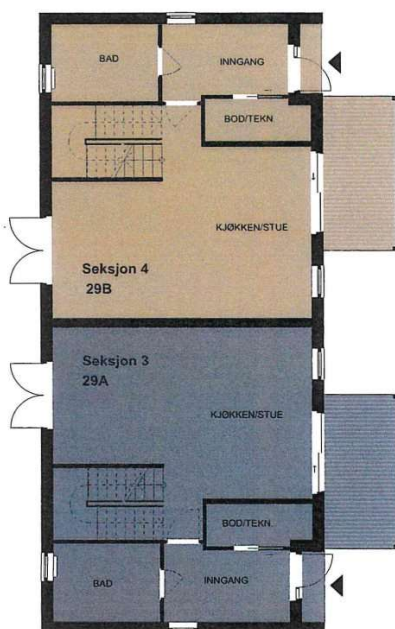
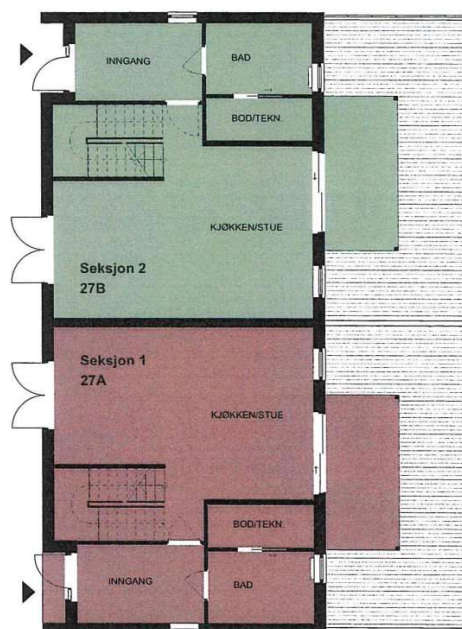
Gnr/bnr: 157/428  
Seksjoneringsstegning 3  
1. Etasje 1:100 (A3)  
Dato: 24.03.2021

Seksjon 1, Bolig 27A  
Seksjon 2, Bolig 27B

Seksjon 3, Bolig 29A  
Seksjon 4, Bolig 29B
