Møllertorget 7, 2150 ÅRNES

**Familievennlig enebolig i et koselig borettslag. 2 stuer, peisovn og varmepumpe. Solrike, flotte uteplasser og garasje.**

| Tilstandsrapport ..... | 49 |

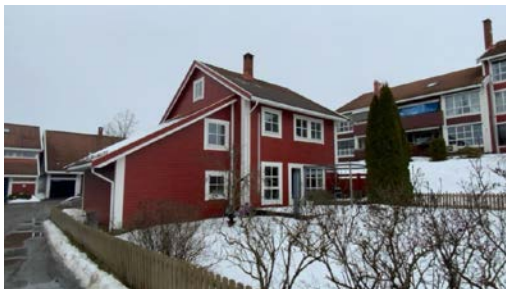
Snøfanger er et viktig grep for å redusere risikoen for snøras fra taket, og skader som følge av dette

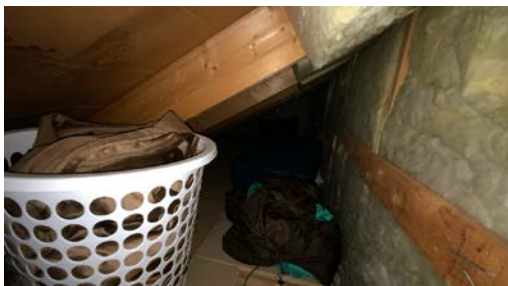
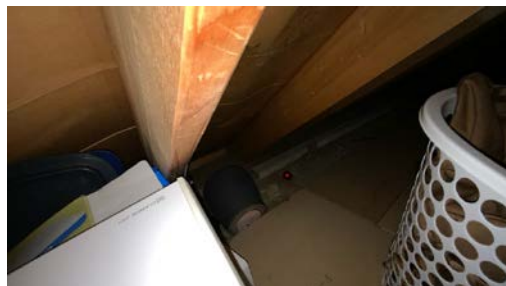
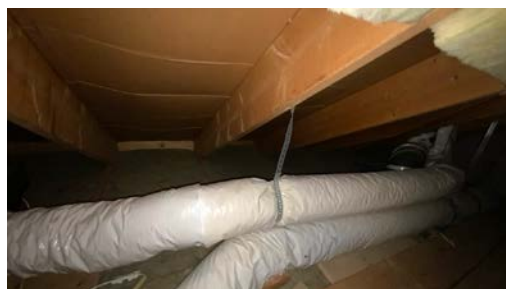
Det var ingen tegn til fukt i disse områdene befaringsdagen og usikkert om dette er fra tidligere skader. Det anbefales å følge med på utviklingen av disse platene og se om fuktskjolder utvikler seg videre, slik at det ikke kan utvikle seg fukt og soppskader over tid.

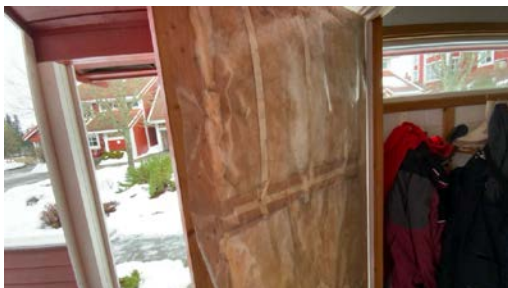
Døren fremstår med noe alder og slitasje. Plast som er lagt over isolasjon må fjernes for å unngå kondensskader på døren og for å unngå fukt og soppskade utvikling.

- Det må påregnes noe vedlikehold og at enkelte dører må skiftes ut.

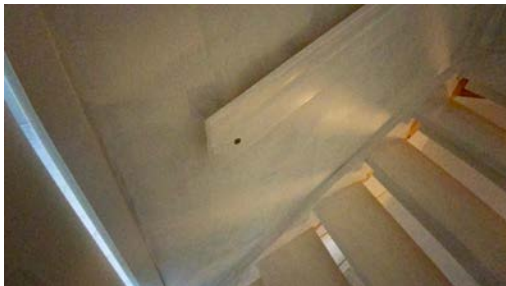
Avvik: Overflater har en del slitasjegrad utover det en kan forvente. Synlig noe slitasje og uferdig malte overflater på vegger, samt noe hakk og svelling av skjøter på laminat.

Med tanke på dagsens forventning av overflater anses disse som utgått med tanke på alder. Det anbefales å utbedre skader ved å eventuelt bytte ut overflater for å lukke avviket og forhindre at skadene utvikler seg videre over tid.

Overflater bør pusses opp eller skiftes der det anses nødvendig. Slitasje på overflater har normalt lav konsekvensgrad, men kan påvirke estetikk og brukervennlighet. Ny eier vurderer selv behovet for oppgradering.

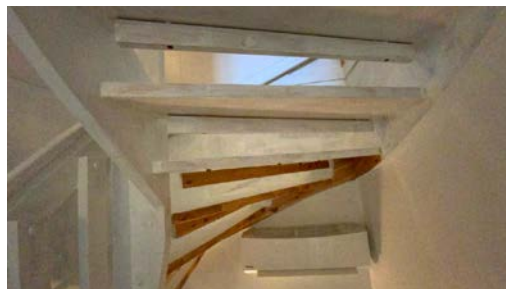
- Trappen står foran en god del vedlikehold.

Trapp er uferdig med tanke på maling.

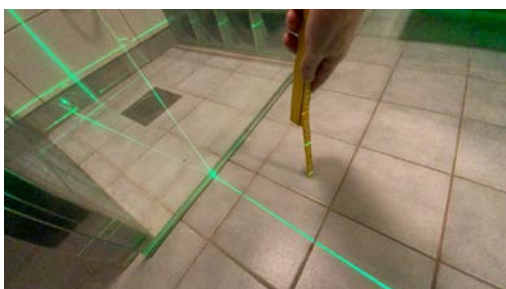
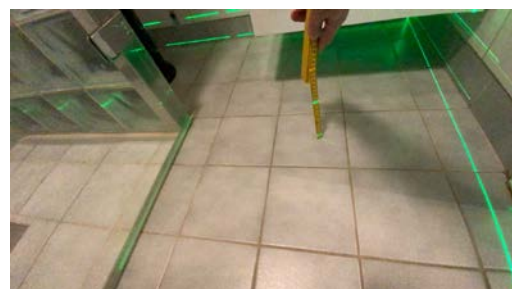
Avvik: Det er påvist at høydeforskjell fra topp slukrist til gulv/synlig topp membran ved dørterskel er mindre enn 25 mm. Det er påvist at noen fliser har bom (hulrom under). Det er påvist avvik i fallforhold til sluk i forhold til krav i forskrift på byggetidspunktet.

- Selv om bom eller hull lyd ikke alltid er et umiddelbart problem, bør det overvåkes nøye før eventuell utvikling i sprekker i flisfuger e.l. oppstår. Dette må en foreta tiltak for, for å begrense utviklingen.
- Et bad med manglende/reduert fall til sluk blir mindre funksjonelt og sikkert for brukeren. Dette kan medføre stående vann på gulvet, vann som ikke ledes effektivt til sluket, økt risiko for at vann renner ut av rommet og redusert sklisikkerhet på gulvet.

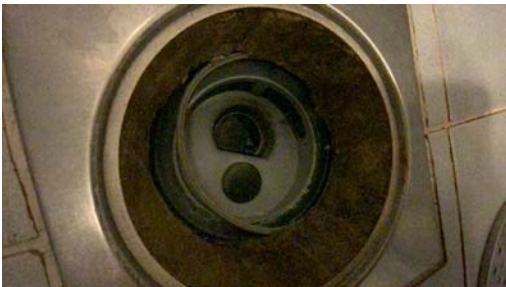
Avvik: Mer enn halvparten av forventet brukstid er passert på membranløsningen. Mer enn halvparten av forventet brukstid er passert på slukløsningen. Tettesjiktet rundt sluket (klemring) er ikke utført fagmessig. Det er ikke synlig membran klemt til klemring i sluk og er derfor ikke korrekt utført.

Sluk er mot grunn i støpt dekke. Badet blir vurdert opp til dagen forskrift og dagens løsning er ikke godkjent. Uten membran klemt til klemring i sluk kan det oppstå fuktskader i omkringliggende konstruksjoner er og unødig fuktbelastning av betonggulv. Badet og membran står foran en renovering med tanke på membranløsning og badets alder.

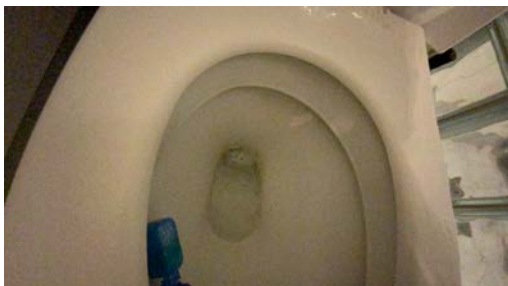
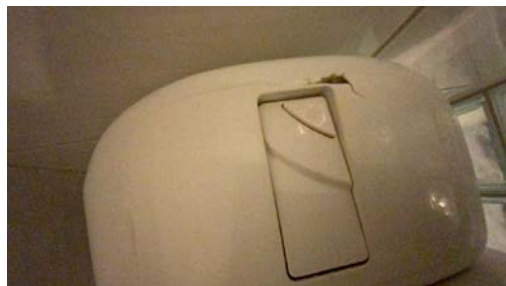
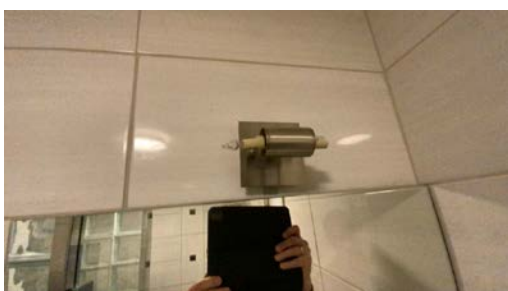
- Det er påvist skader på innredning.

Det renner fra toalett sistene og innmaten er derfor ødelagt, synlig sprekk på lokk til trykk knapp. Lampe over speil er delvis ødelagt og virker ikke.

Det bør foretas utbedring eller utskifting av skadet innredning for å sikre funksjon og hindre videre forringelse. Konsekvensen av å ikke utbedre kan være redusert brukervennlighet, økt slitasje og mulig skade på omkringliggende konstruksjoner.

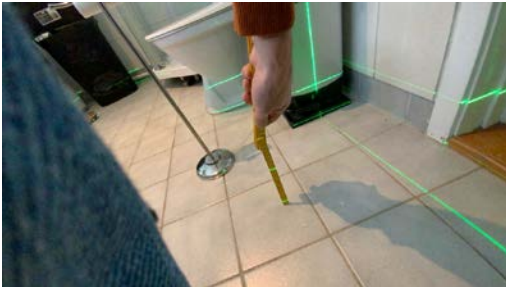
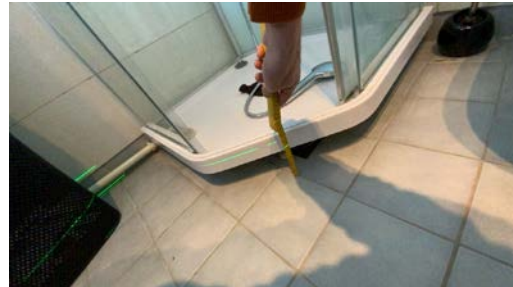
Avvik: Det er påvist at høydeforskjell fra topp slukrist til gulv/synlig topp membran ved dørterskel er mindre enn 25 mm. Det er påvist at noen fliser har bom (hulrom under). Det er påvist avvik i fallforhold til sluk i forhold til krav i forskrift på byggetidspunktet. Baderomsgulvet er i hovedsak i vater uten tilfrdsstillende fall til sluk.

• Selv om bom eller hullyd ikke alltid er et umiddelbart problem, bør det overvåkes nøye før eventuell utvikling i sprekker i flisfuger e.l. oppstår. Dette må en foreta tiltak for, for å begrense utviklingen.

Gulvet må legges på nytt for å tilfredsstille fall mot sluk. Det er øvrig en god løsning at det dusjes i kabinett.

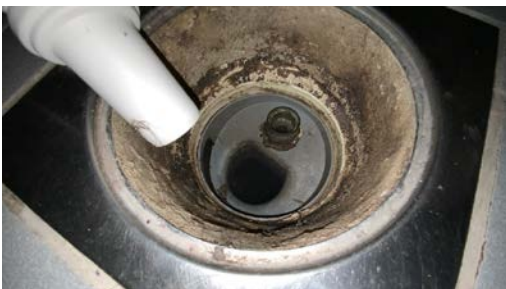
Avvik: Mer enn halvparten av forventet brukstid er passert på membranløsningen. Mer enn halvparten av forventet brukstid er passert på slukløsningen. Levetid | Membran over 15 år - "Mer enn halvparten av forventet brukstid er oppbrukt" = TG 2.

- Det er viktig å merke seg at levetiden til en membran varierer basert på kvalitet, installasjon og bruk. Eldre membraner kan bli sprø og sprekke opp, noe som fører til at de mister sin vanntettende funksjon. Dette kan resultere i vannlekkasjer gjennom vegger og gulv og fuktskader.
- Sluket må sjekkes og rengjøres jevnlig.

Det vurderes som avgjørende at det dusjes i kabinett på dette badet ut fra alder og at det kun er flislagt utenpå tidligere malte plater på vegger. Hvis kabinett fjernes må badet totalrenoveres for å unngå fuktskader på vegger og gulv.

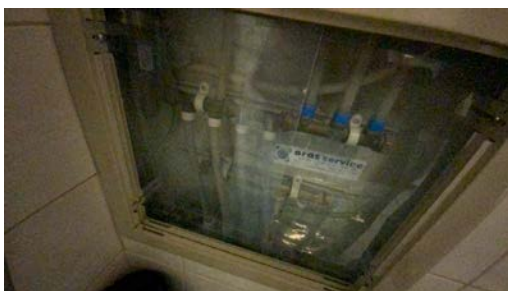
Avvik: Mer enn halvparten av forventet brukstid er passert på innvendige vannledninger. Rørkursene på rør-i-rør systemet på vannledninger er ikke merket. Vannrør av plast over 25 år - "Mer enn halvparten av forventet brukstid er oppbrukt" = TG 2.

- Rørkurser på rør-i-rør system bør merkes.
- Tidspunkt for utskiftning av vannledninger nærmer seg.
- I forbindelse med oppgradering av våtrom vil det være naturlig med utskiftning av rør.

Rørkursene på rør-i-rør systemet bør merkes, slik at det er enkelt å identifisere hvilket rør som går hvor ved behov for utskifting eller ved en eventuell lekkasje. Manglende merking kan føre til unødvendig tidsbruk og økt risiko for feil ved reparasjoner, samt forsinkelser ved utbedring av lekkasjer. Vannrør med høy alder bør følges opp jevnlig, og det anbefales å vurdere utskiftning i forbindelse med oppgradering av våtrom eller ved tegn til lekkasje. Konsekvensen av å ikke utbedre er økt risiko for vannlekkasjer, spesielt rundt koblinger, noe som kan føre til omfattende følgeskader på bygningskonstruksjonen.

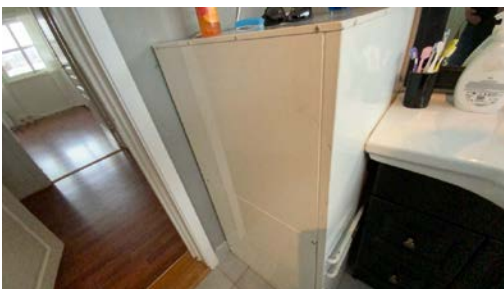
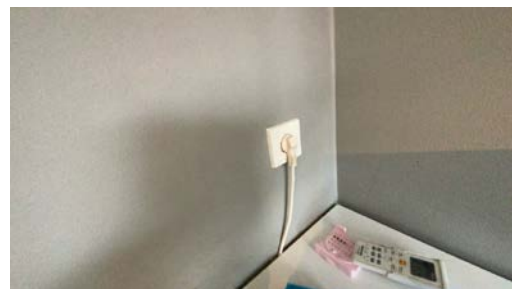
Avvik: Det er ikke påvist tilfredsstillende el-tilkobling av varmtvannstank iht. gjeldende forskrift. Det er påvist at varmtvannstank er over 20 år.

- Det er ikke behov for utbedringstiltak siden tanken fungerer i dag, men ut ifra alder kan skader plutselig oppstå på eldre tanker.
- Det bør etableres tilfredsstillende el-tilkobling etter gjeldende forskrift.

Gjeldende forskrift er etter dagens krav og Norsk standard 3600. Tanke på brannsikkerhet og varmegang i elektrisk kobling.
