Velkommen til Ringgata 1D - denne bør tikke av noen bokser!

Sammendrag av boligens tilstand

Tilstandsrapport

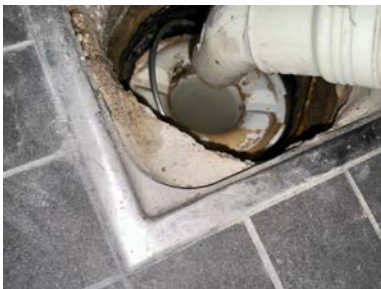
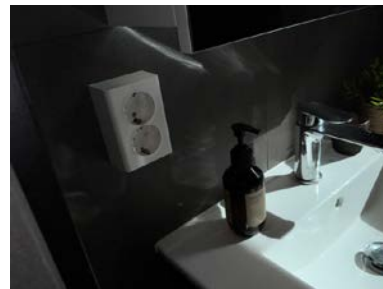
Det er registrert stikkontakt i våtsone. I områder som kan bli utsatt for vann skal overflater være tette, og gjennomføringer må være forsvarlig utført. En stikkontakt i slik sone innebærer en perforering i veggen som kan svekke fuktsikringen dersom tetting ikke er utført korrekt. Forholdet gir noe økt risiko for fuktinntrenging over tid.
