# Tilstandsrapport

Fritidsbolig

Grånmeisen 10, 2923 TISLEIDALEN

Befaringsdato: 18.09.2025

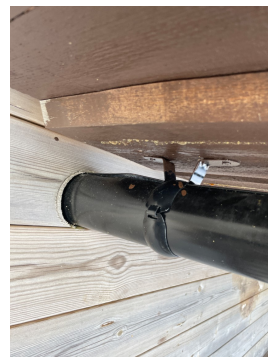
Det er registrert frostsprengte nedløp.

Frostsprengt nedløp

Frostsprengte nedløp må holdes under oppsikt, og tiltak må vurderes om tilstanden forverres.

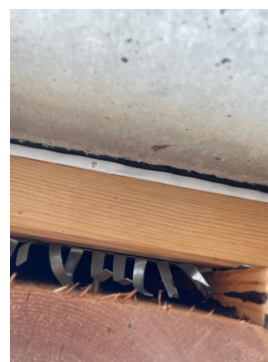
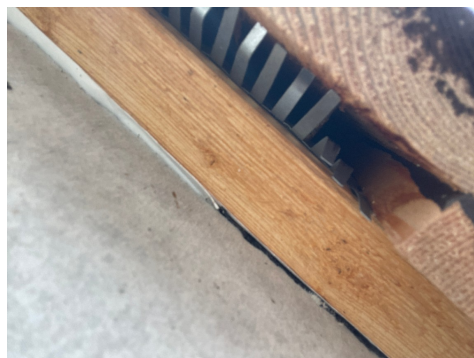
Ved stikkprøver er det registrert avvik på enkelte musebånd.

Avvik på musebånd

Lokal utbedring.

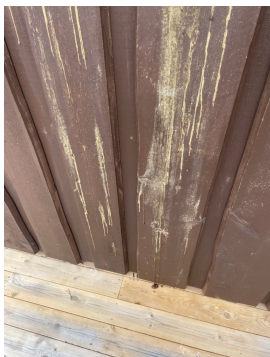
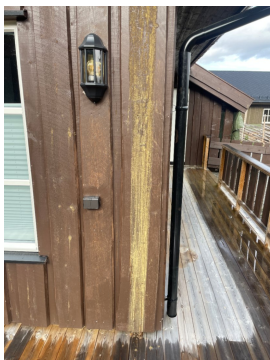
Mye harpiks i enkelte kledningsbord.

Utfellelser med harpiks kan fjernes ved skraping, børsting og vask, og treet kan behandles etter at harpiksen har sluttet å komme ut.

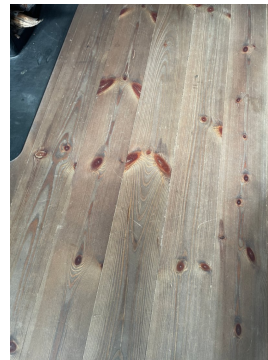
Synlige riper/hakk i gulv.

Overflater fungerer med registrert avvik.

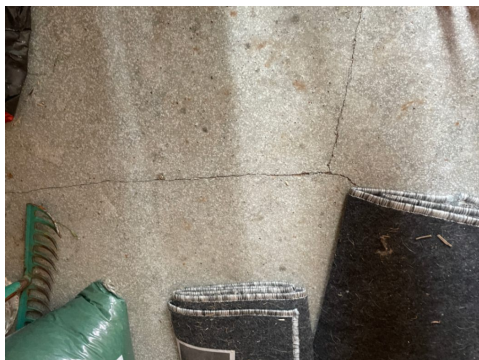
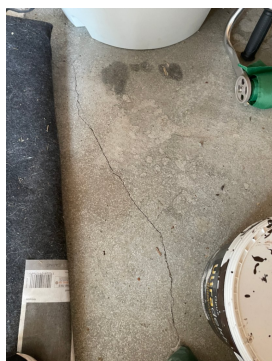
Det er synlige tørkesprekker i betonggulv.

Det bør gjøres lokale utbedringer.

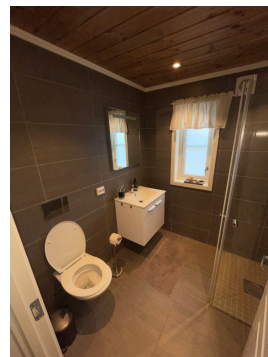
Bad fra byggeår og teknisk forskrift fra 2017 er lagt til grunn ved vurderingen.

Ferdigattest foreligger og utbygger har gjennom søknad om ferdigattest bekreftet at alle kontrollerklæringer foreligger og at bygget er oppført iht gitte tillatelser og gjeldende forskrifter.

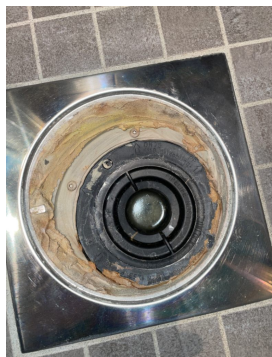
- Det er påvist avvik i krav til høydeforskjell/fall-løsning på våtrommet.

Sluk i dusj

- Andre tiltak:
- Til tross for avviket i fall/høydeforskjell til sluk, vil gulvet fortsatt kunne lede vann mot sluket, men med redusert effektivitet. Dette kan potensielt øke risikoen for vannansamling i enkelte områder av badet.

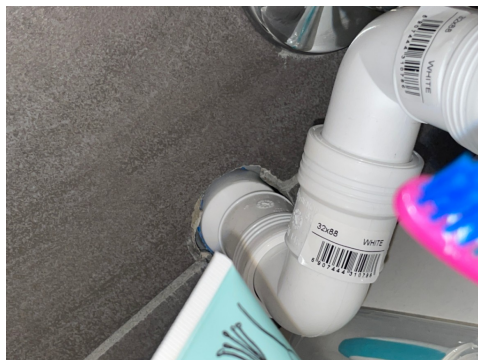
Noe synlig membran ved rørgjennomføring i vegg, men det er ikke registrert mansjett rundt gjennomføring.

Dokumentasjon i form av produkterklæring, bilder av utførelse, evt. sjekkliste som viser utførelse av tettesjikt må fremlegges for å lukke avvik.

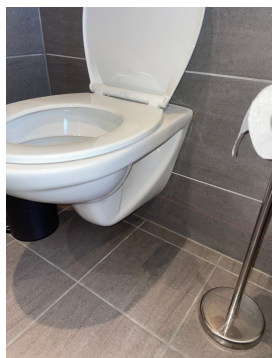
Ikke kjent om løsning/type klosett har etablert saftybag eller annen lekkasjesikring.

Det er ikke påvist tilfredsstillende løsning for å synliggjøre lekkasje fra innebygget systerne.

Løsning med toalett må dokumenteres.

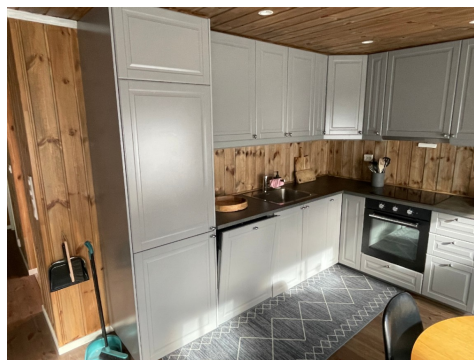
## ETASJE > STUE/KJØKKEN

Kjøkkenet har innredning med benkeskap og overskap med skrog av laminerte trefiberplater. Det er profilerte malte fronter av formpresst materiale. Benkeplaten er av laminat med nedfelt oppvaskkum av stål. Det er integrert kjøl/fryseskapp, oppvaskmaskin, induksjonstopp, stekeovn, vannstoppsystem og komfyrvakt.

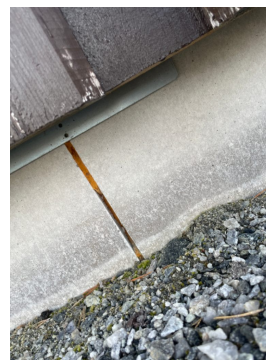
Synlig isopor i skjøter.

- Det må foretas tiltak for å lukke avviket. Skjøter må utbedres.
