# Nyere hytte i populært hytteområde med skiløype rett "utenfor døra". Vakker skogard. Alle fasiliteter.

# Tilstandsrapport

## FRITIDSBOLIG

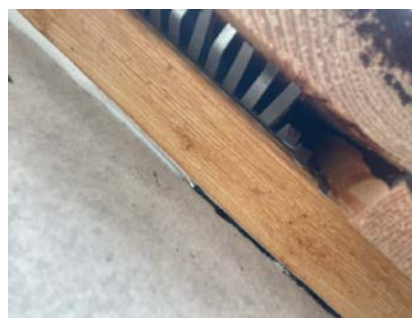
#### Vurdering av avvik:

- Det er påvist andre avvik:

Ved stikkprøver er det registrert avvik på enkelte musebånd.

Avvik på musebånd

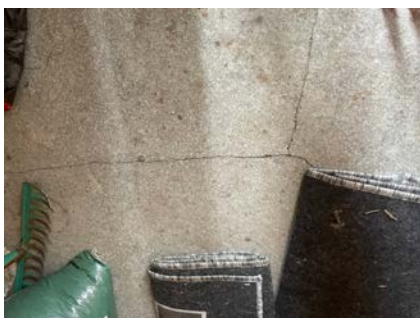
### Vurdering av avvik:

- Det er påvist andre avvik:

Det er synlige tørkesprekker i betonggulv.

- Andre tiltak:

Det bør gjøres lokale utbedringer.

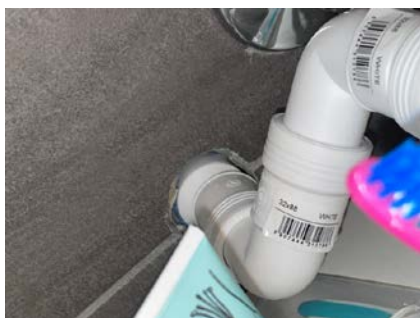
Sluk i dusj

### Vurdering av avvik:

- Det er påvist andre avvik:

Noe synlig membran ved rørgjennomføring i vegg, men det er ikke registrert mansjett rundt gjennomføring.

Dokumentasjon i form av produkterklæring, bilder av utførelse, evt. sjekklister som viser utførelse av tettesjikt må fremlegges for å lukke avvik.

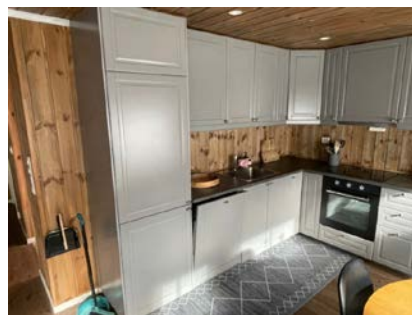
ETASJE > STUE/KJØKKEN

Kjøkkenet har innredning med benkeskap og overskap med skrog av laminerte trefiberplater. Det er profilerte malte fronter av formpresset materiale. Benkeplaten er av laminat med nedfelt oppvaskkum av stål. Det er integrert kjøl/fryseskap, oppvaskmaskin, induksjonstopp, stekeovn, vannstoppsystem og komfyrvakt.
