Venusvegen 25D, 7036 TRONDHEIM

**Populært rekkehus i barnevennlig område | Solrike uteplasser og egen hage | Peis og varmepumpe | Godt med parkering**

# Velkommen til Venusvegen 25D!

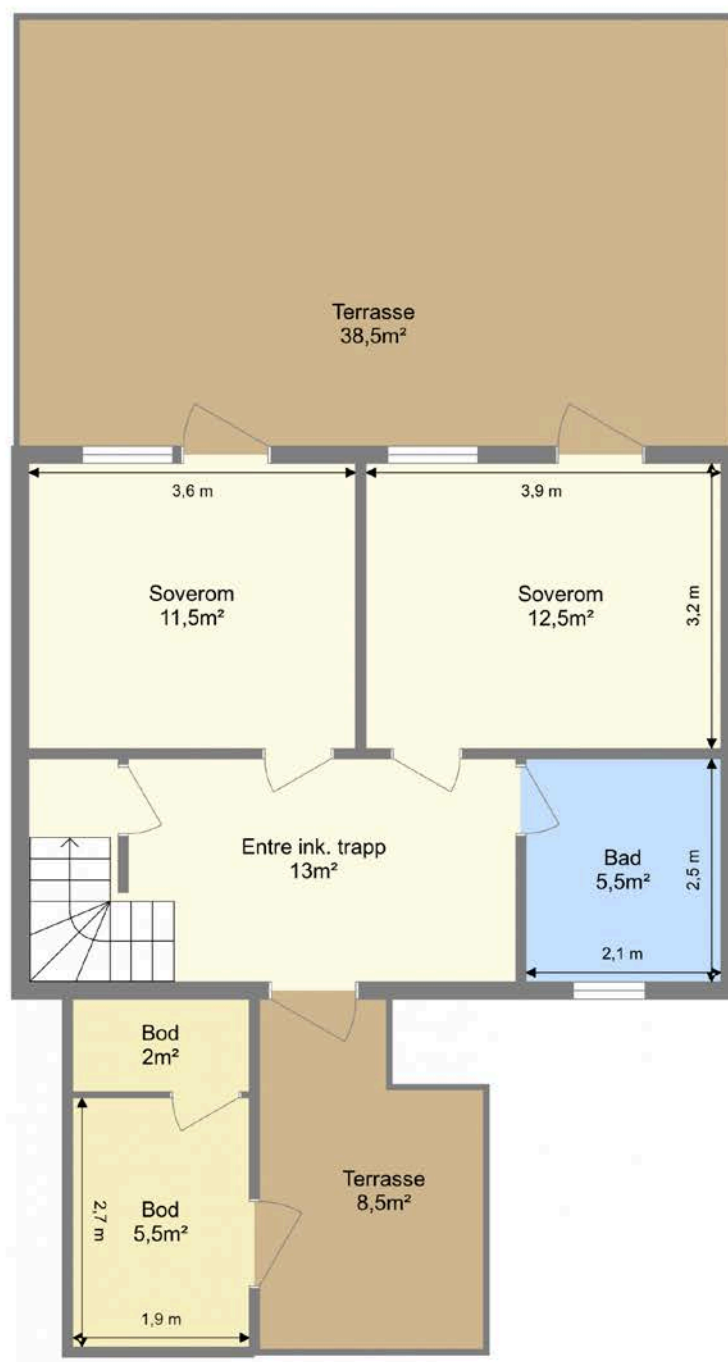
## 1. Etasje

Bruksarealet inkluderer innvendige vegger og er større enn summen av rommenes gulvareal.  
Planskissen er en illustrasjon over rominndelingen, og er ikke i målestokk. Mindre avvik kan forekomme.

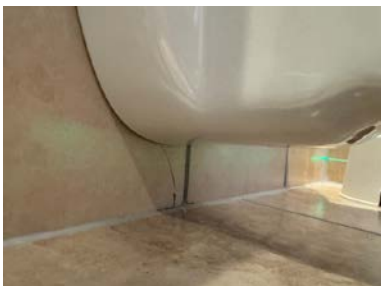
### 1.ETASJE > BAD

Det er plastsluk og smøremembran med ukjent utførelse.
