Reinshommen 30, 4473 KVINLOG

**Reinshommen/ Knaben. Påkostet  
stor Eikåshytte med Hamran  
kjøkken og 5 soverom.  
Utsiktstomt med flott kveldsol!**

Befaringsdato: 17.09.2025

Rapportdato: 23.09.2025

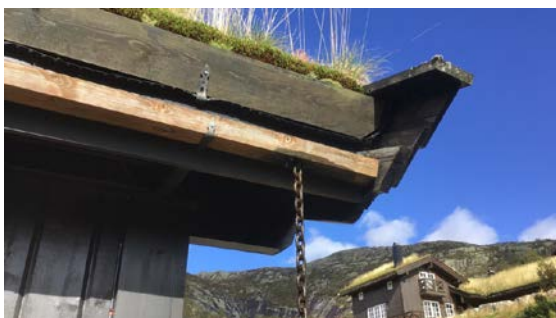
Takrenner av tre med kjetting til nedløp renne.  
Pipe helbeslått over tak med bunnbeslag i nedkant.

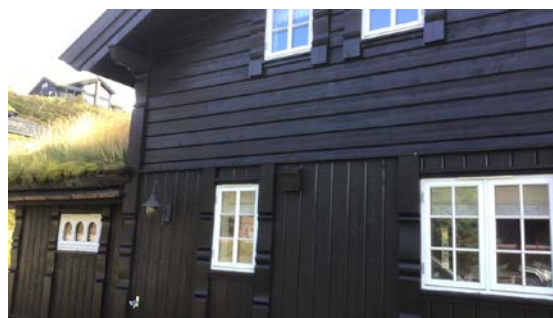
Yttervegg av bindingsverks konstruksjon med utvendig stående og liggende kledning.

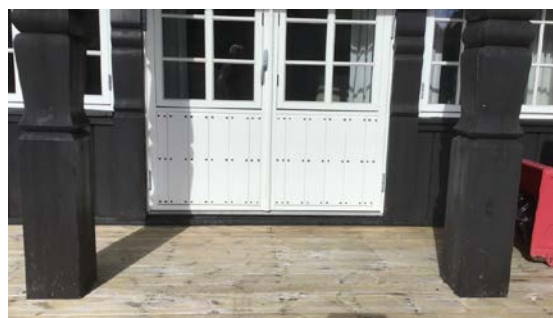
Malt ytterdør med glass og tett boddør  
Malt balkongdør i tre fra loft stue og gang, to fløyet balkongdør fra kjøkken  
Generelt har ytterdørene normal bruks slitasje og fungerte som tiltenkt

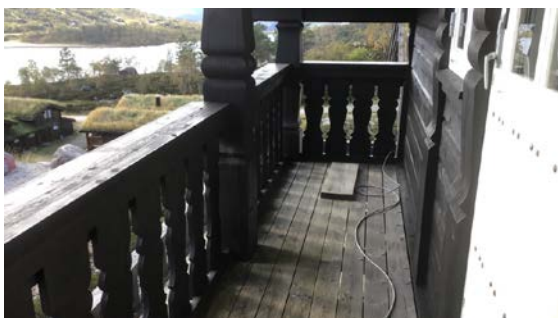
Loft terrasse

Balkong/terrasse med dekke av terrassebord.  
Treverk og terrassebord fremstår med normal vær- og aldersslitasje.  
Normalt vedlikehold av terrassebord må påregnes.

For at rekkverkene skal ha god sikring mot fall, anbefales det at det gjøres høyere og i tråd med dagens krav til rekkverkshøyde på 1 m. Det er imidlertid ikke noe krav om slik forhøyning, da rekkverket ble opprinnelig oppført før nåværende krav ble gjort gjeldende.

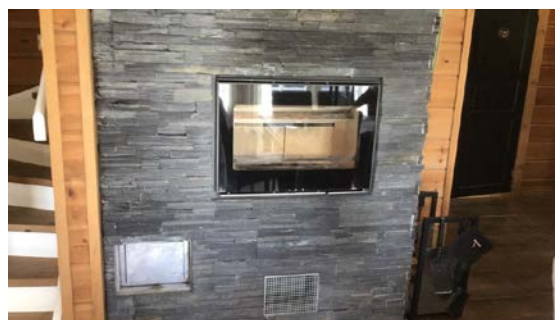
Ovn på kjøkken

Ved inspeksjon av utvendige overflater på pipe og brannmur, ble det ikke registrert sprekker eller riss av betydning. Peisen var i bruk på befaringsdagen, fungerte og fremstod tilsynelatende i god stand.

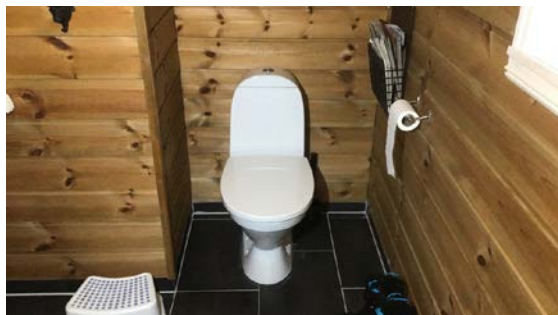
Vaskerom med fliser på gulv med oppkant langs vegger.  
Panelte vegger og i tak.  
Elektrisk gulvvarme og naturlig ventilasjon  
Innredet med utslag kum, toalett og opplegg for vaskemaskin

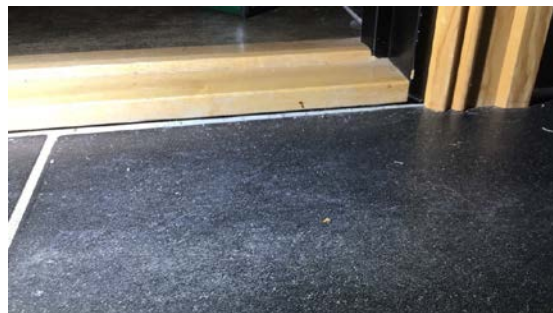
- Det er avvik:
- Det er ikke påvist membran smurt på slukmansjetten under klemring  
Ut ifra alder må det forventes at membran er smurt på gulv med oppkant.
- Det mangler oppkant under dør med membran/silikon

Mangler oppkant under dør

- Tiltak:
- Videre undersøkelse av sluk anbefales, innhente dokumentasjon om mulig
- Det må gjøres tiltak under dør med etablering av oppkant

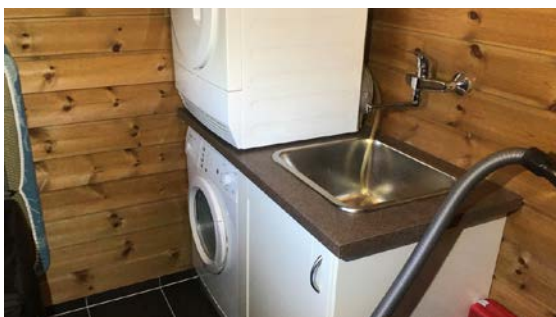
Innredet med utslag kum, toalett og opplegg for vaskemaskin

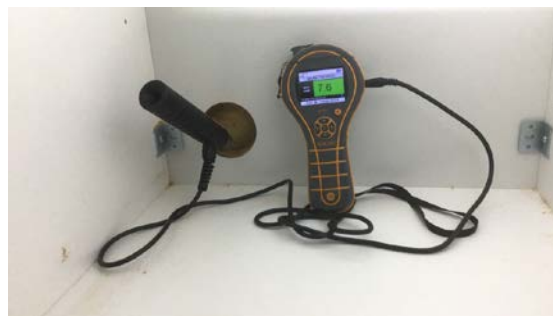
Hulltaking utført i skap i gang bak vask.

Ikke påvist unormale fuktverdier på kontrollert område. 7,6 vektprosent

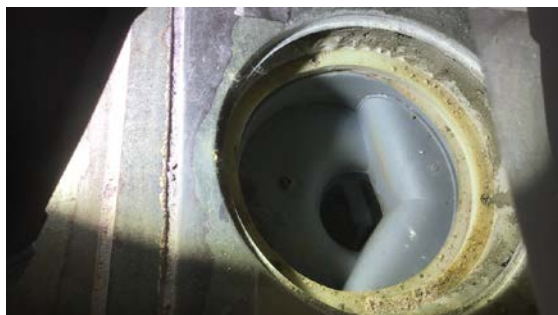
- Det er avvik:

-Videre undersøkelse av sluk anbefales, innhente dokumentasjon om mulig

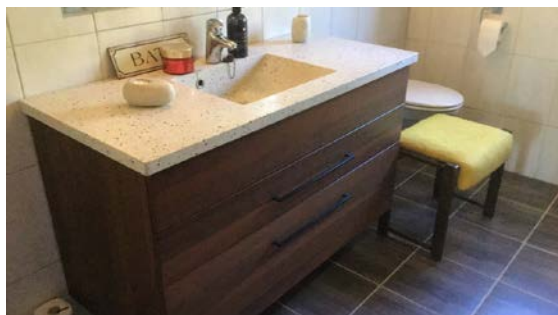
Det er montert baderomsinnredning med nedfelt vask, vegghengt toalett, dusjkabinett.

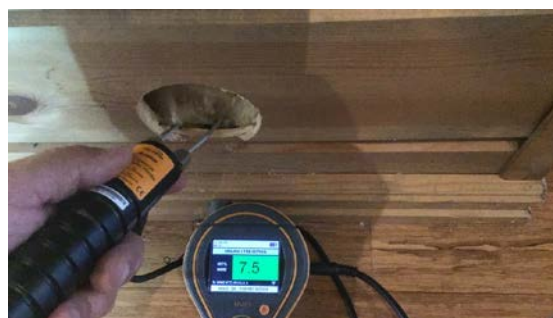
## TG 1 Tilliggende konstruksjoner våtrom

Hulltaking utført i loftstue bak dusj.  
Ikke påvist unormale fuktverdier på kontrollert område. 7,5 vektprosent

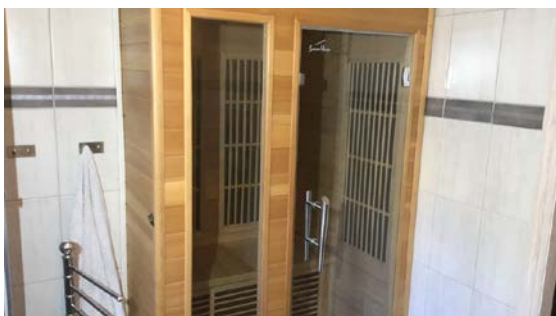
Infrarød badstue rom plassert på badet med panelte vegger og tak, innredet med benker
