Revelheigata 10, 8610 MO | RANA

**Pen og innbydende  
3-romsleilighet i 2. etasje |  
Parkeringsplass | Barnevennlig  
område**

# Tilstandsrapport

## 3-ROMS ANDELSLEILIGHET

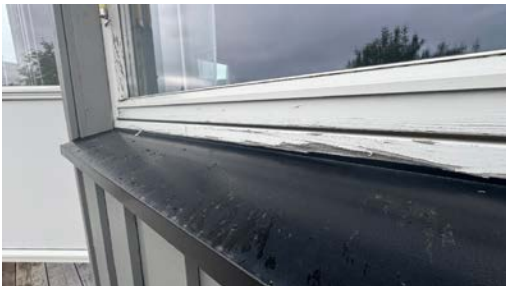
Enkelte vinduer er noe utvendig værslitt.

Utvendig overflatebehandling av vinduer bør påregnes.

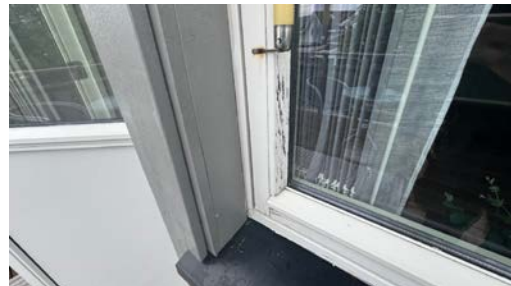
Enkelte vinduer er noe utvendig værslitt.

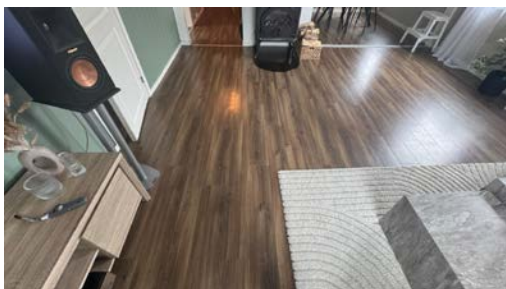
- Det er målt høydeforskjell på mellom 15-30 mm gjennom hele rommet. Tilstandsgrad 2 gis med bakgrunn i standardens krav til godkjente måleavvik.
- Målt høydeforskjell på over 20 mm innenfor en lengde på 2 meter. Tilstandsgrad 3 gis med bakgrunn i standardens krav til godkjente måleavvik.

Største målte planavvik er målt i stuen.

- Dimensjonering og forsterkning av ekstra vekt som avrettningsmassen vil tilføre.
- Bytting av overflater.
- Endringer knyttet til løfting/heving av dører og åpninger etc.

**Kostnadsestimat: 50 000 - 100 000**

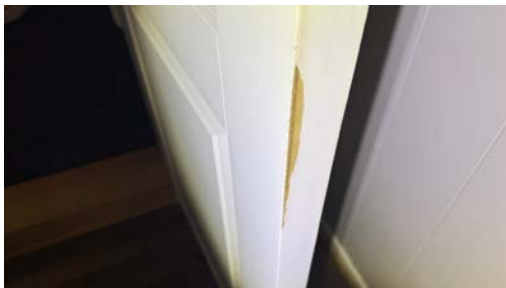
Slitasje/skade på dørblad.

Utskifting av enkelte dører/dørblad bør vurderes.

**Kostnadsestimat: Under 10 000**

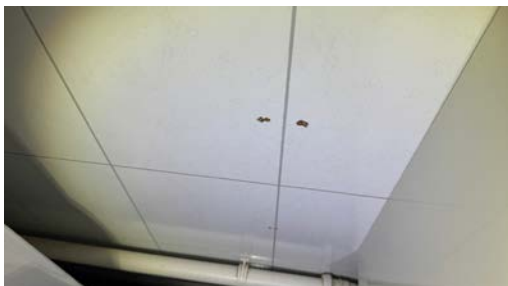
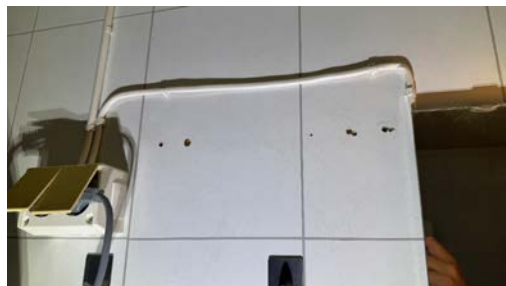
Skruehull i veggplater.

Så lenge det benyttes dusjkabinett vil ikke utføring/karm bli direkte utsatt for vannsprut.  
Skruerhull i veggplater bør tettes med fugemasse for å unngå fuktskader i veggplater.

**Kostnadsestimat: Under 10 000**

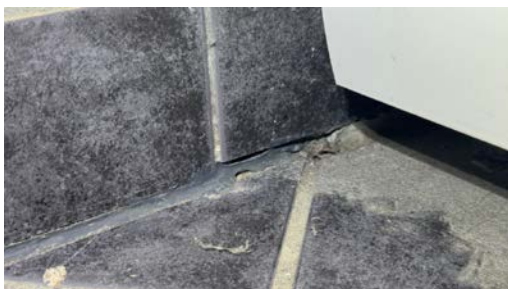
Det er registrert noe sprekker i elastisk fug mellom gulv/vegg.

Sprekker i fug mellom vegg/gulv.-

Elastisk fug mellom gulv/vegg bør utbedres.

**Kostnadsestimat: Under 10 000**

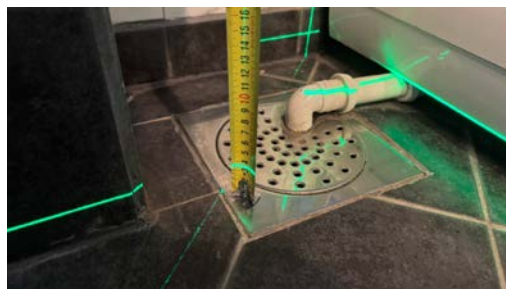
- Det er påvist avvik i fallforhold til sluk i forhold til krav i forskrift på byggetidspunktet.

Kontroll av fallforhold.

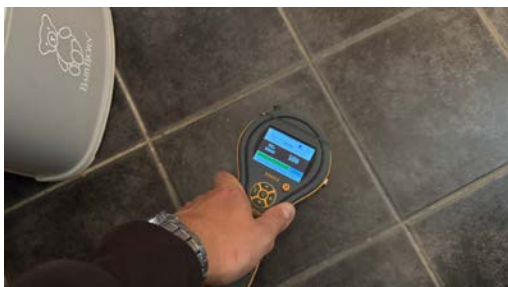
Det ble fuktmålt ved befaring, ingen unormale fuktverdier ble registrert.

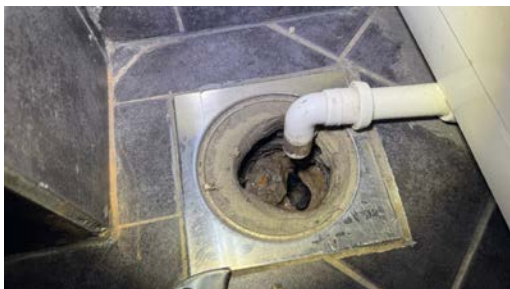
Kontroll av sluk.

- Det er viktig å merke seg at levetiden til en membran varierer basert på kvalitet, installasjon og bruk. Eldre membraner kan bli sprø og sprekke opp, noe som fører til at de mister sin vanntettende funksjon. Dette kan resultere i vannlekkasjer gjennom vegger og gulv og fuktskader.
- Overvåk tilstanden jevnlig. For å få tilstandsgrad 0 eller 1 må slukløsningen skiftes ut og sannsynligvis må også membransjiktet skiftes/utbedres. Det er imidlertid vanskelig å si noe om tidspunktet for når dette er nødvendig.
- Eldre sluk av støpejern er ofte utsatt for rust som kan medføre lekkasjer. Eventuelle lekkasjer kan medføre fuktskader på tiliggende konstruksjoner.

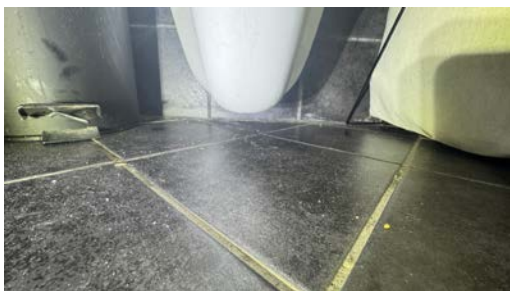
- Det er ikke påvist tilfredsstillende løsning for å synliggjøre lekkasje fra innebygget sisterner.

Manglende drensåpning under den innebygde sisternen.

- Ved implementering av innebygget sisterner var det ikke krav om lekkasjesikring, konstruksjonen bør jevnlig observeres.
- Uten dreneringsløsning/lekkasjesikring kan lekkasjer pågå over lang tid uten å bli oppdaget. Dette kan føre til omfattende fuktskader i omkringliggende byggematerialer.

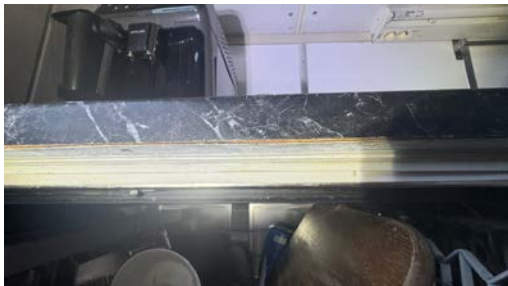
Kjøkkeninnredningen har noe slitasje.  
Det er registrert noe fuktsvell i enkelte fronter.

Fuktsvell i benkeplate over oppvaskmaskin

Umiddelbare tiltak ansees ikke som nødvendig.

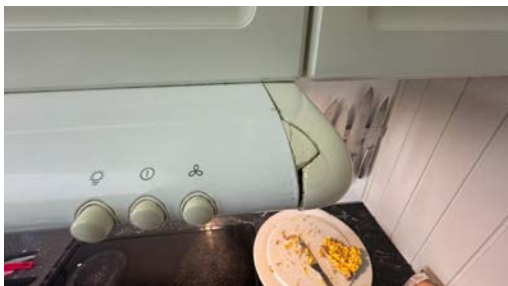
Kjøkkenventilator har sprekk.

Sprekk i ventilator.

Avtrekket fungerer, avviket er kun av estetisk karakter og umiddelbare tiltak ansees ikke som nødvendig.

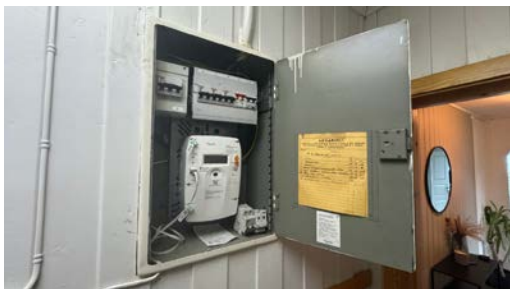
Kontroll av el-skap og kursfortegnelse.

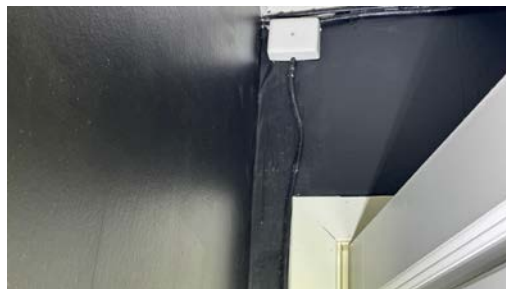
Det er tegn til noe ufagmessig utførelse på deler av det elektriske anlegget. (TG3)

Det er påvist tegn til ufagmessig arbeider på det elektriske anlegget.

Kostnadsestimat: 10 000 - 50 000
