Revelheigata 10, 8610 MO | RANA

**Pen og innbydende  
3-romsleilighet i 2. etasje |  
Parkeringsplass | Barnevennlig  
område**

# Tilstandsrapport

## 3-ROMS ANDELSLEILIGHET

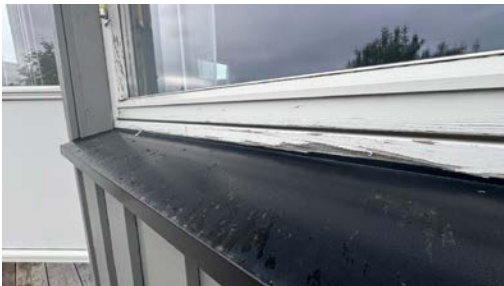
Enkelte vinduer er noe utvendig værslitt.

Utvendig overflatebehandling av vinduer bør påregnes.

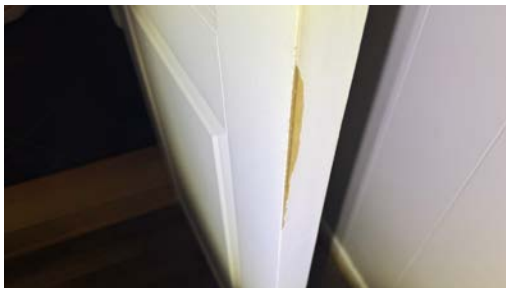
Slitasje/skade på dørblad.

Utskifting av enkelte dører/dørblad bør vurderes.

**Kostnadsestimat: Under 10 000**

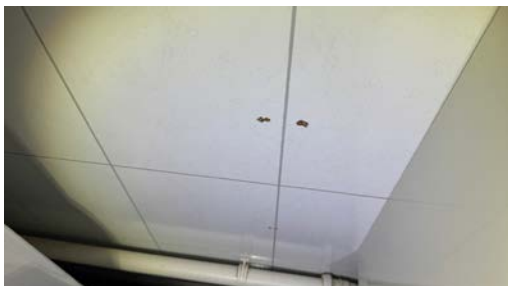
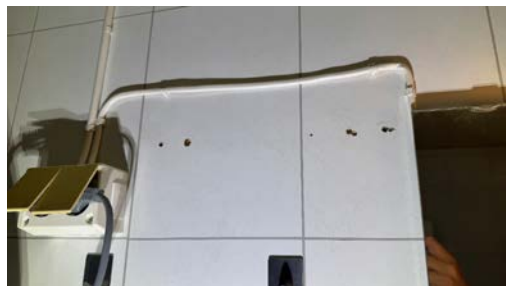
Skruehull i veggplater.

Skruerhull i veggplater bør tettes med fugemasse for å unngå fuktskader i veggplater.

**Kostnadsestimat: Under 10 000**

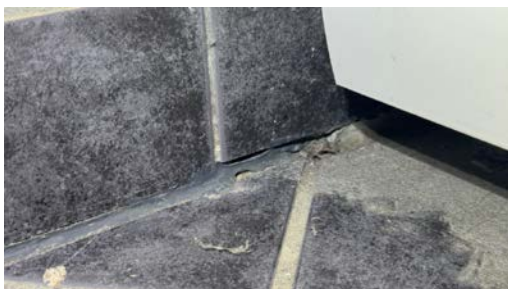
Det er registrert noe sprekker i elastisk fug mellom gulv/vegg.

Sprekker i fug mellom vegg/gulv.-

Elastisk fug mellom gulv/vegg bør utbedres.

**Kostnadsestimat: Under 10 000**

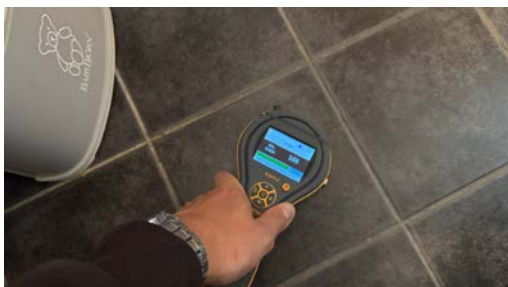
Det ble fuktmålt ved befaring, ingen unormale fuktverdier ble registrert.

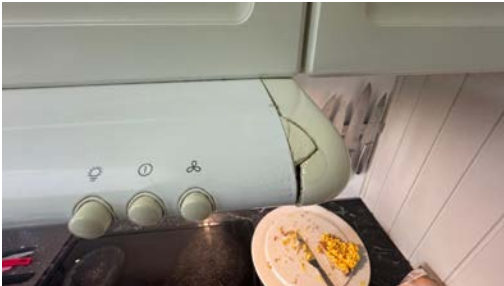
Kjøkkenventilator har sprekk.

Sprekk i ventilator.

Avtrekket fungerer, avviket er kun av estetisk karakter og umiddelbare tiltak ansees ikke som nødvendig.

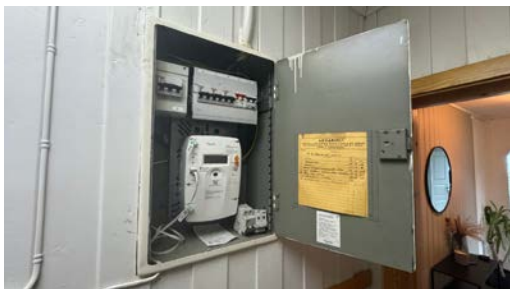
Kontroll av el-skap og kursfortegnelse.
