Kvitemyrkroken 13, 4103 JØRPELAND

**Jørpeland - Attraktivt rekkehus  
innerst i blindvei, med fantastisk  
utsikt, garasje, El-billader, 3  
soverom og 2 bad!**

# Tilstandsrapport

Befaringsdato: 23.02.2026

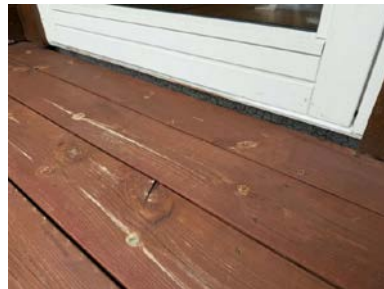
## TG 2 Balkonger, terrasser og rom under balkonger

Sør vendt balkong på 10 kvm. Tekket med papp, belagt med terrassebord og utgang via balkongdør fra stue / kjøkken 1 etg.

Anbefaler vask / overflatebehandling av slitte overflater i terrassebord og vurdere større mellomrom mellom terrassebord for å bedre drenering. Dette for å unngå råteskader i treverk. vask og fjerning av groe på / mellom betong heller.
