Kvitemyrkroken 13, 4103 JØRPELAND

**Jørpeland - Attraktivt rekkehus  
innerst i blindvei, med fantastisk  
utsikt, garasje, El-billader, 3  
soverom og 2 bad!**

# Tilstandsrapport

Befaringsdato: 23.02.2026

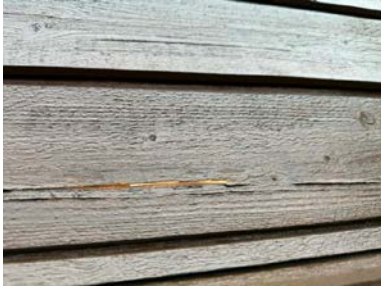
Det registreres stedvis slitte / sprekker i trekledning.

Anbefaler å overflatebehandle slitte overflater i trekledning og vurdere bytting av sprukne bord, dette for å unngå råteskader i kledning.

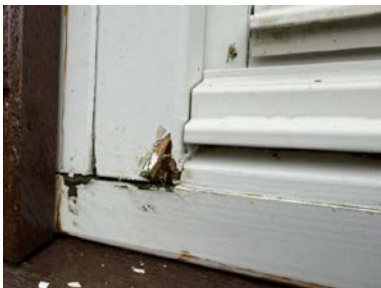
Det registreres stedvis slittasje i vinduskarmer og råteskader i åpne vindu stue 1 etg. mot Sør og råteskade i åpne vindu stue u etg. mot Sør Pga. manglende vedlikehold.

Anbefaler å bytte vinduer med råteskader og overflatebehandle slitte overflater, dette for å unngå ytterligere råteskader.

**Kostnadsestimat: 20 000 - 100 000**

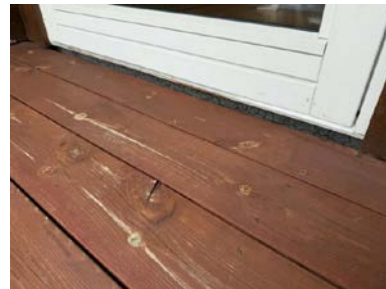
## TG 2 Dører

Ytterdør i malt utførelse med 2-lags glass og yale kodelås. Nordan balkongdører med 2-lags glass.

Det registreres stedvis slittasje i dører. Pga. manglende vedlikehold, sprekker innvendig i begge balkongdører eller montering av solskjerming og løst håndtak, manglende beslag under balkongdør 1 etg.

Anbefaler å overflatebehandle dører. Dette for å unngå råteskader, montere beslag og feste håndtak på balkongdør 1 etg.
