Banebakken 41C, 3127 TØNSBERG

**Moderne toppleilighet med stor
sydvendt takterrasse |
Garasjeplass | Heis | Sentral
beliggenhet**

Tilstandsrapport

# gnr. 1003, bnr. 365, snr. 62

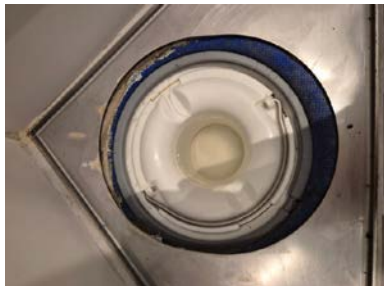
5. ETASJE > BAD/VASKEROM 1

TG 1 Sanitærutstyr og innredning

Inneholder innredning med nedfelt servant, vegghengt speil m/lys, veggmontert toalett med innebygget lekkasjesikring, dusjhjørne med glassvegger, elektrisk håndklettørker og opplegg for vaskemaskin.

Badet har balansert ventilasjon med avtrekk i tak og tilluft under dør.
Avtrekk fungerte ved test. Det er ingen tegn på skjolder eller skader, som er forårsaket av fuktig luft.

Badet har baderomskabin og det er ikke praktisk mulig å gjennomføre boring av hull for fuktsøk. En baderomskabin er en forhåndsprodusert del som settes inn i bygget i stedet for at badet bygges på stedet, ofte som et totalt og ferdig bad.
Det er ikke påvist indikasjoner på fukt ved fuktsøk/kontroll på normalt utsatte steder.

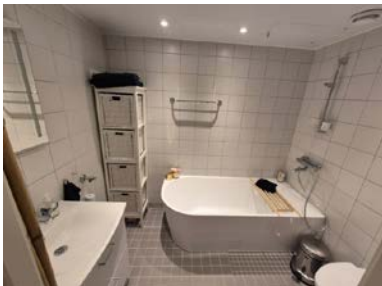
5. ETASJE > BAD/VASKEROM 2

Bilde av bad 2.

Det er flis på vegg og lakkerte stålplater i innvendig tak med downlights.
Det ble ikke indikert noe unormalt med fukt i vegg ved befarung.

Inneholder innredning med nedfelt servant, vegghengt speil m/lys, veggmontert toalett med innebygget lekkasjesikring, badekar og opplegg for vaskemaskin.

Badet har balansert ventilasjon med avtrekk i tak og tilluft under dør.
Avtrekk fungerte ved test. Det er ingen tegn på skjolder eller skader, som er forårsaket av fuktig luft.

Badet har baderomskabin og det er ikke praktisk mulig å gjennomføre boring av hull for fuktsøk. En baderomskabin er en forhåndsprodusert del som settes inn i bygget i stedet for at badet bygges på stedet, ofte som et totalt og ferdig bad.
Det er ikke påvist indikasjoner på fukt ved fuktsøk/kontroll på normalt utsatte steder.
