Banebakken 41C, 3127 TØNSBERG

**Moderne toppleilighet med stor
sydvendt takterrasse |
Garasjeplass | Heis | Sentral
beliggenhet**

Tilstandsrapport

# gnr. 1003, bnr. 365, snr. 62

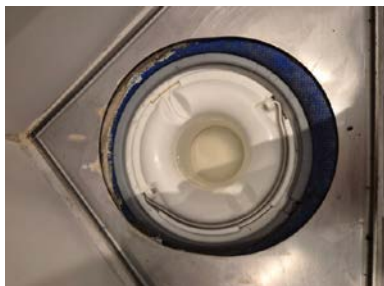
5. ETASJE > BAD/VASKEROM 1

TG 1 Sanitærutstyr og innredning

Inneholder innredning med nedfelt servant, vegghengt speil m/lys, veggmontert toalett med innebygget lekkasjesikring, dusjhjørne med glassvegger, elektrisk håndklettørker og opplegg for vaskemaskin.

Badet har balansert ventilasjon med avtrekk i tak og tilluft under dør.
Avtrekk fungerte ved test. Det er ingen tegn på skjolder eller skader, som er forårsaket av fuktig luft.

Badet har baderomskabin og det er ikke praktisk mulig å gjennomføre boring av hull for fuktsøk. En baderomskabin er en forhåndsprodusert del som settes inn i bygget i stedet for at badet bygges på stedet, ofte som et totalt og ferdig bad.
Det er ikke påvist indikasjoner på fukt ved fuktsøk/kontroll på normalt utsatte steder.

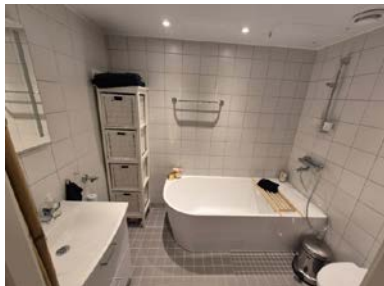
5. ETASJE > BAD/VASKEROM 2

Bilde av bad 2.

Det er flis på vegg og lakkerte stålplater i innvendig tak med downlights.
Det ble ikke indikert noe unormalt med fukt i vegg ved befarung.

Inneholder innredning med nedfelt servant, vegghegt speil m/lys, veggmontert toalett med innebygget lekkasjesikring, badekar og opplegg for vaskemaskin.

Badet har balansert ventilasjon med avtrekk i tak og tilluft under dør.
Avtrekk fungerte ved test. Det er ingen tegn på skjolder eller skader, som er forårsaket av fuktig luft.

Badet har baderomskabin og det er ikke praktisk mulig å gjennomføre boring av hull for fuktsøk. En baderomskabin er en forhåndsprodusert del som settes inn i bygget i stedet for at badet bygges på stedet, ofte som et totalt og ferdig bad.
Det er ikke påvist indikasjoner på fukt ved fuktsøk/kontroll på normalt utsatte steder.
