# Tilstandsrapport

Fritidsbolig  
Drangsvatn 19, 4865 ÅMLI  
NISSEDAL kommune  
gnr. 42, bnr. 5, fnr. 3

Befaringsdato: 13.08.2025 Rapportdato: 19.08.2025 Oppdragsnr.: 15711-2010 Referansenummer: GB9310

Autorisert foretak: SørTakst AS

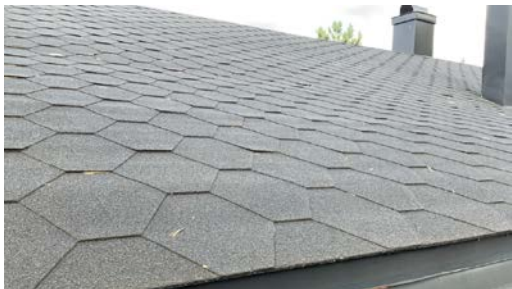
### Nedløp og beslag

Takrenner og nedløp av plastbelagt stål.

- Vurdering av avvik:**
- Det mangler tilfredsstillende adkomst til pipe for feier.

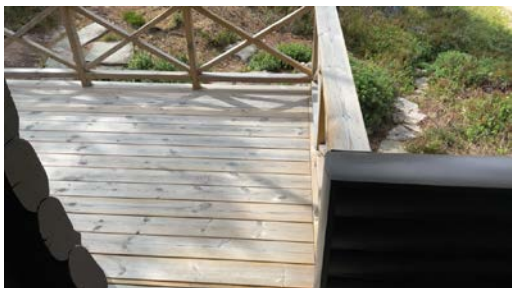
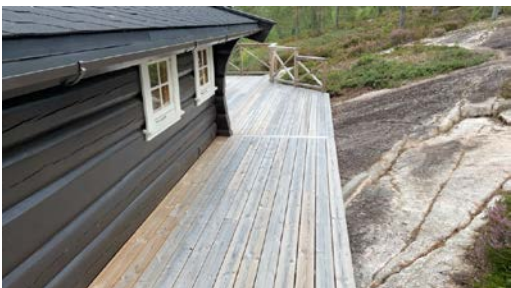
## TG2 Utvendige trapper

Det er trapp av tre.

- Åpninger i rekkverk må endres for å tilfredsstille krav på byggemeldingstidspunktet.

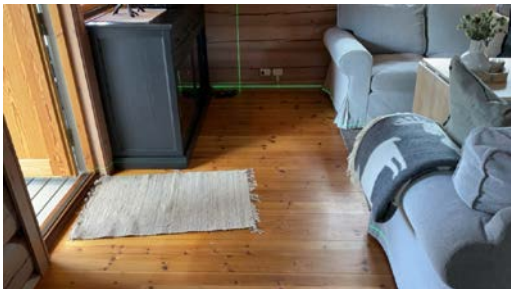
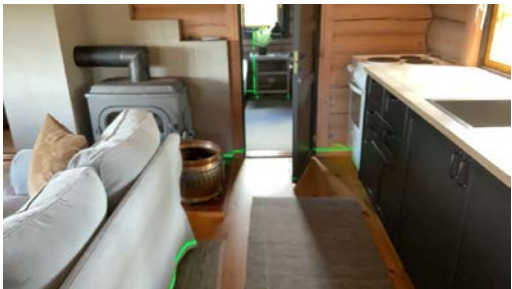
**1 TG 1 Pipe og ildsted**

Det er elementpipe.

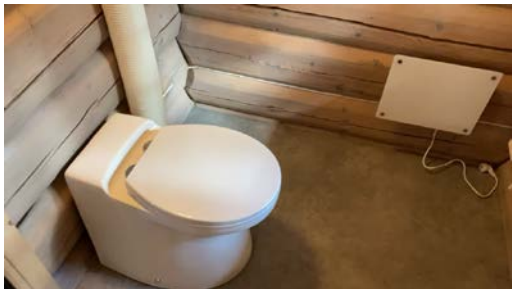
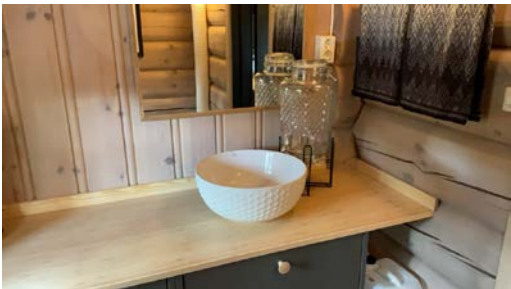
**1 TG 1 Overflater og innredning**

Innredning med profilerte fronter og heltre benkeplate.
