Lyngveien 5, 6530 AVERØY

**Enebolig på ett plan med  
dobbelgarasje i naturskjønne  
omgivelser nær skole og flotte  
turområder på Averøy**

# Tilstandsrapport

Befaringsdato: 08.12.2025

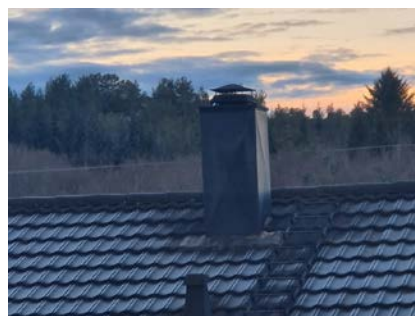
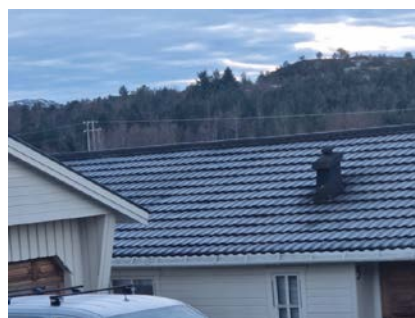
Taktekkingen er av steinbelagte stålplater. Taket er besiktiget fra bakkenivå. Siden taket (takkonstruksjon, taktekkning og skorstein) kun er observert fra bakkenivå, er vurderingen begrenset av dette. Det er ikke sikkerhetsmessig forsvarlig å bevege seg ut på taket eller observere fra stige. Selv om det ikke er avdekket skader under befaringen, betyr ikke dette at det ikke foreligger skader som en besiktigelse på taket kan avdekke. Vær oppmerksom på denne risikoen. En undersøkelse av taket kan utføres av en fagperson under tilstrekkelige sikkerhetsforhold.

- Overvåk tilstanden jevnlig. For å få tilstandsgrad 0 eller 1 må tekkingen skiftes ut, men tidspunktet for når dette er nødvendig er vanskelig å si noe om.

- Når taktekkning og undertak begynner å bli gamle, øker risikoen for lekkasjer, noe som kan føre til omfattende og kostbare reparasjoner av underliggende konstruksjoner dersom en ikke foretar tiltak på konstruksjonene før dette oppstår.

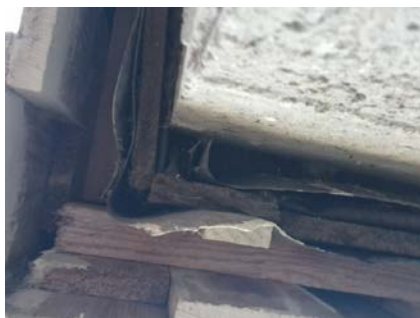
## TG 2 Takkonstruksjon/Loft

- Det er påvist fuktskjolder/skader i takkonstruksjonen.

Det er registrert skjoldmerker på takstol ved pipestokken. Ved bruk av fuktindikator bemerkes skjoldmerkene med noe forhøyet fuktnivå på befaringsdagen.

- Det må gjøres nærmere undersøkelser.

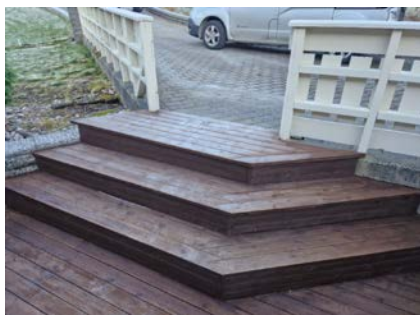
TG3 gis av sikkerhetsmessige grunner. Rekkverk må etableres på utvendig trappen som leder til ytterdøren.

- Rekkverk må monteres for å lukke avviket.

**Kostnadsestimat: Under 20 000**

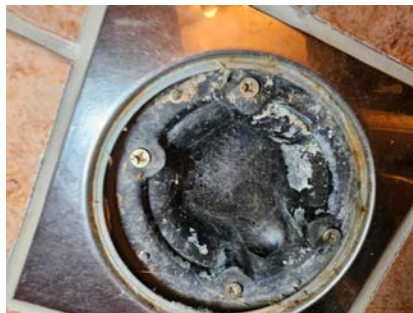
#### Vurdering av avvik:

- Det er påvist avvik i fallforhold til sluk i forhold til krav i forskrift på byggetidspunktet.

- Til tross for avviket i fall/høydeforskjell til sluk, vil gulvet fortsatt kunne lede vann mot sluket, men med redusert effektivitet. Dette kan potensielt øke risikoen for vannansamling i enkelte områder av badet.
- Et bad med manglende/ redusert fall til sluk blir mindre funksjonelt og sikkert for brukeren. Dette kan medføre stående vann på gulvet, vann som ikke ledes effektivt til sluket, økt risiko for at vann renner ut av rommet og redusert sklisikkerhet på gulvet.

- Overvåk tilstanden jevnlig. For å få tilstandsgrad 0 eller 1 må slukløsningen skiftes ut og sannsynligvis må også membransjiktet skiftes/utbedres. Det er imidlertid vanskelig å si noe om tidspunktet for når dette er nødvendig.
- Eldre sluk av plast er ofte utsatt for lekkasjer og særlig i overganger. Eventuelle lekkasjer kan medføre fuktskader på tilliggende konstruksjoner.

- Det er viktig å merke seg at levetiden til en membran varierer basert på kvalitet, installasjon og bruk. Eldre membraner kan bli sprø og sprekke opp, noe som fører til at de mister sin vanntettende funksjon. Dette kan resultere i vannlekkasjer gjennom vegger og gulv og fuktskader.

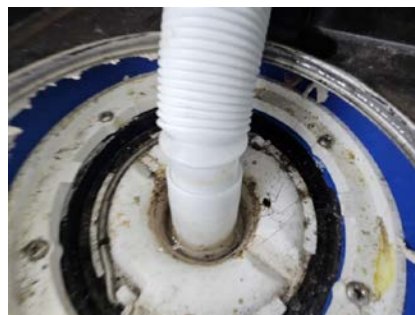
## 1. ETASJE > VASKEROM

Det er plastsluk og smøremembran med ukjent utførelse.

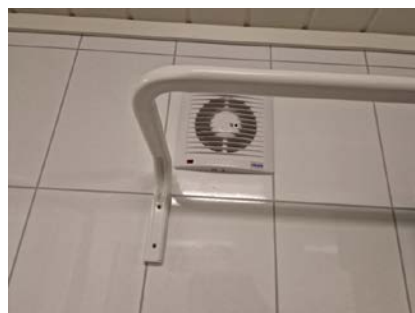
## 1. ETASJE > VASKEROM

### TG 0 Tilliggende konstruksjoner våtrom

Hulltaking er foretatt og ingen unormale forhold er avdekt. Hulltaking er en stikk kontroll ett sted. Kontrollen kan ikke utelate fuktskader andre steder i rommet.

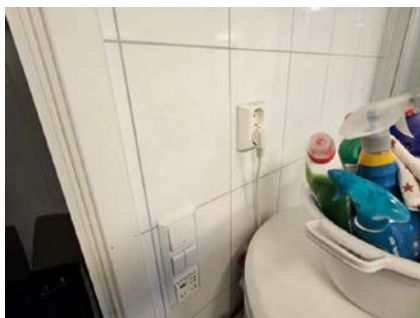
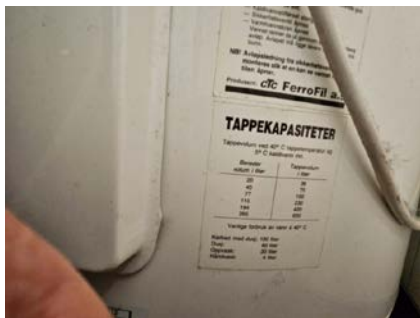
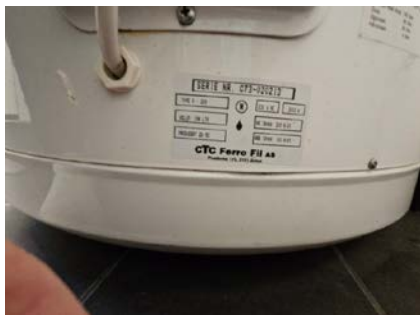
- Det er ikke behov for utbedringstiltak siden tanken fungerer i dag, men ut ifra alder kan skader plutselig oppstå på eldre tanker.

Det bør etableres tilfredsstillende el-tilkobling for varmtvanns tanken for å hindre varmgang i kabel/stikkontakt.

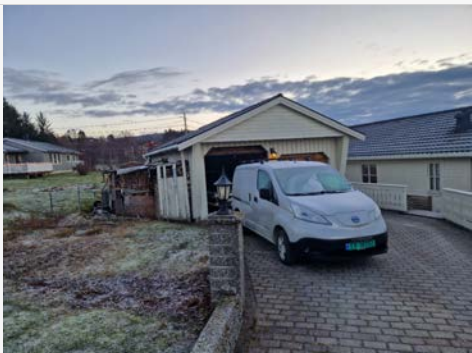
### Garasje

Takkonstruksjonen er av saltaks utforming og er tekket med steinbelagte stålplater. Vegg konstruksjonen er av bindingsverk med utvendig stående kledning samt liggende kledning i toppen av gavl vegger. Innvendig er gulvet av støpt betongplate i garasje delen. Gulvet i bod arealer er lagt med sponplater. Veggene er av åpne konstruksjoner. Det innvendige taket er av åpne konstruksjoner.

Bygget er ikke tilstandsvurdert ihht Forskrift til avhendingslova og NS3600. Dette er kun en enkel beskrivelse.
