Nygårdsjordet 32, 2022 GJERDRUM

Eldre enebolig på sjarmerende tomt i vakre omgivelser sentralt i Gjerdrum kommune - Stort potensiale - Bør ses!

Enebolig
Nygårdsjordet 32
2022 Gjerdrum

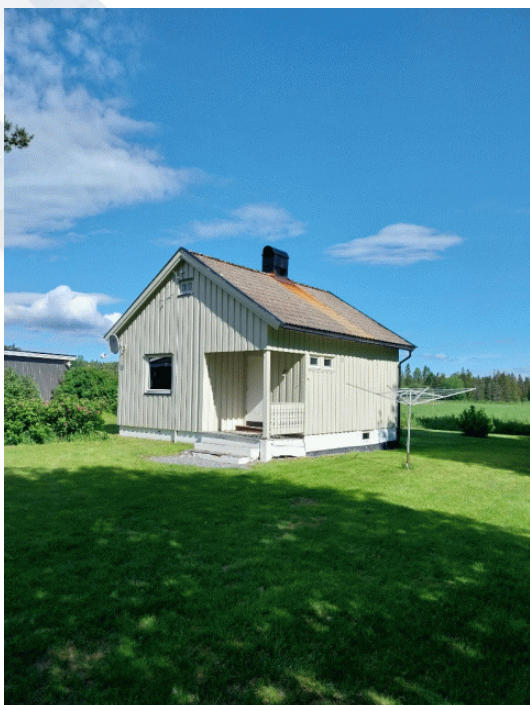
Det er viktig at terrenget har hellingsgrad ut fra grunnmuren. Overflatevann skal hurtigst mulig vekk for å unngå unødige fuktbelastninger på utvendig fuktsikring og drenering.

Merknader: Overflatevann skal ikke renne mot vegg/grunnmur. Fallet ut fra bygningen skal være minimum 1:50 i en avstand på minst 3 m fra veggen/grunnmur.

1.3	Terrengforhold Terrenget er tilnærmet flatt rundt boligen, med noe fall inn mot grunnmur stedvis. TG2 Det er viktig at terrenget har hellingsgrad ut fra grunnmuren. Overflatevann skal hurtigst mulig vekk for å unngå unødige fuktbelastninger på utvendig fuktsikring og drenering.

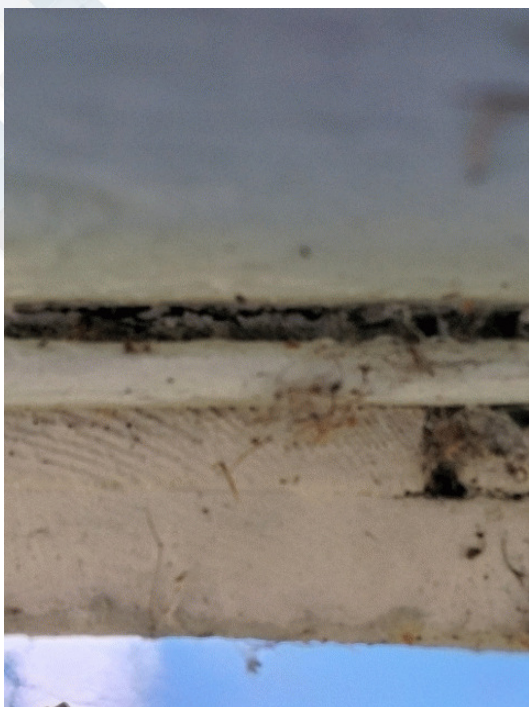
TG 2 2.1 Yttervegger

Det er ikke påvist deformasjoner og/eller fuktskader i ytterveggens konstruksjoner.

Det er ikke påvist avvik på vannbord over og under vindu, eller i overgangen mellom grunnmur og fasade og i etasjeskillere.

Det er ikke påvist skader, sprekker og råteskade på kledningen.

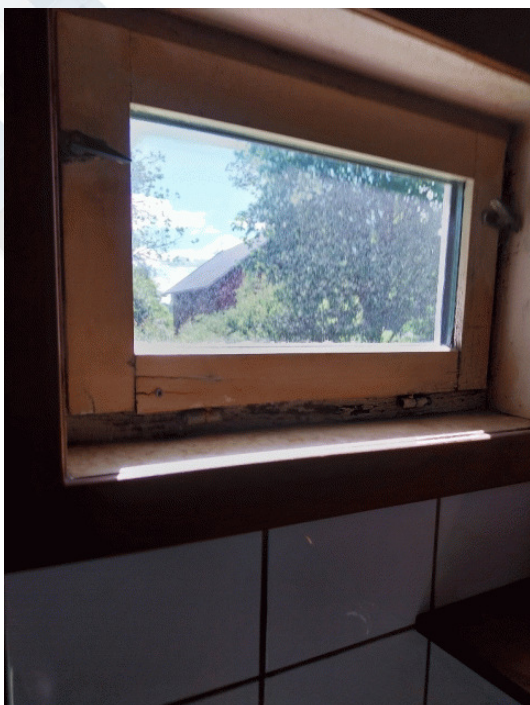
TG 3 3.1 Vinduer og ytterdører

Utskifting av vindu på bad må utføres i nær fremtid. Resterende vinduer i 1. etasje har små fuktskader, avflassing av maling på utsiden og har passert mer enn halvparten av sin forvente levetid. TG2

TAKSTMANNENS VURDERING VED TG3:	
3.1	Vinduer og ytterdører
	<p>Resterende vinduer i 1.etasje har små fuktskader, avflassing av maling på utsiden og har passert mer enn halvparten av sin forvente levetid. TG2</p> <p>Ytterdør og innedører har passert med enn halvparten av sin forvente levertid, det er små merk på overflaten stedvis. TG2</p> <p>Det ble foretatt en enkel funksjonstest av enkelte vinduer, hvor det avdekkes at vindu på bad er skrudd igjen og kan ikke åpnes, det er mest sannsynlig ødelagt. TG3</p> <p>Estimert kostnad er ment å være retningsstyrende for denne type arbeid. Denne rapporten må ikke oppfattes som et pristilbud på utbedring. Endelig pris på utbedring får man først hvis det innhentes pristilbud fra håndverkerfirmaer.</p> <p>Takstmannens prisvurdering ved utskiftning antas mellom kr. 0 - og 10.000</p>

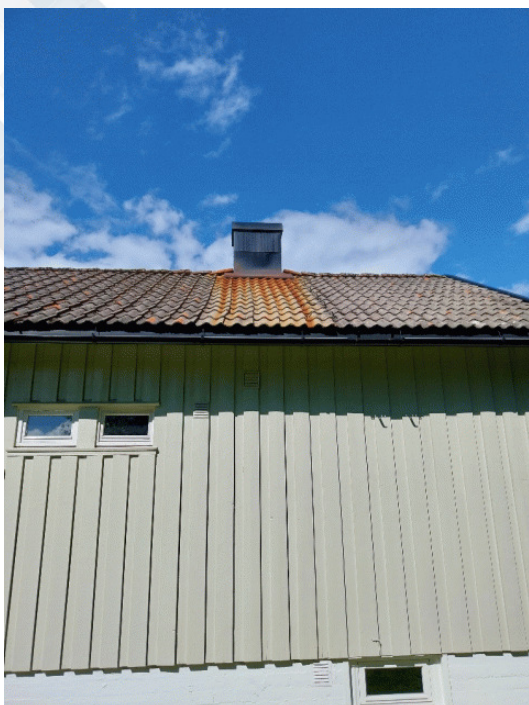
TG 2 4.1 Takkonstruksjon, taktekking og skorstein over tak

Det er påvist fuktskjolder.

Det er ikke påvist råteskade eller skadedyr.

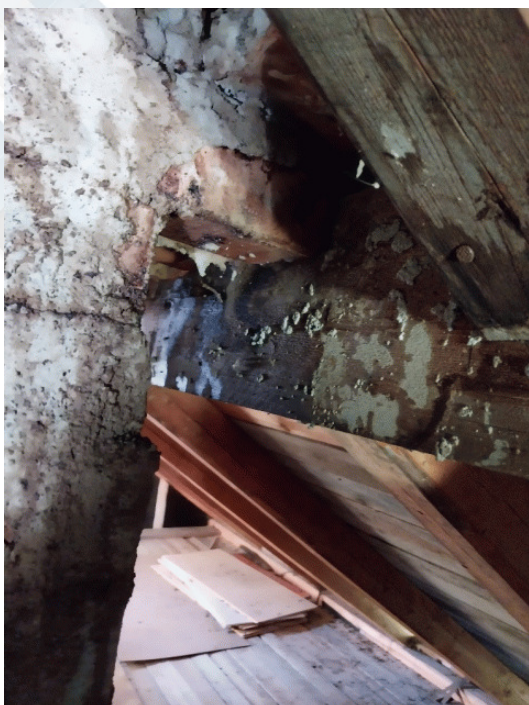
TG 2 4.2 Undertak, lekter og yttertekking (taktekkingen)

Det er fuktskjolder i undertak rundt skorstein. TG2

Det er fuktskjolder rundt skorsteinen og på selve skorsteinen inne på loftet. TG2

Fuktskjolder ser ut å være av eldre dato, ytterligere undersøkelser må gjøres.

4.2	Undertak, lekter og ytterteking (taktekingen) Det er fuktskjolder i undertak rundt skorstein. TG2 Det er fuktskjolder rundt skorsteinen og på selve skorsteinen inne på loftet. TG2 Fuktskjolder ser ut å være av eldre dato, ytterligere undersøkelser må gjøres. Peisovn fremstår i grei stand, grunnet alder settes tilstandsgrad TG2.

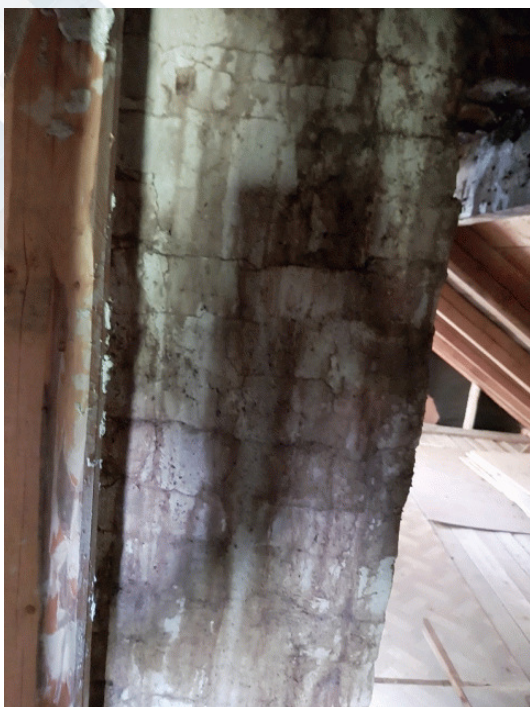
TG 2 5.1 Loft (konstruksjonsoppbygging)

Det er påvist lekkasjer, fuktskjolder, kondens og lignende ved piper, overganger, i bjelker eller takluker.

Det er fuktskjolder rundt skorstein og på skorstein. TG2

Alder og bruksslitasje. TG2.

5.1	Loft (konstruksjonsoppbygging) Gulvpanel virker noe løse og har behov for utskifting i nær fremtid. TG2 Det er ikke tilstrekkelig lufting ut fra gavlvegg eller ut mot gesims. Det anbefales å etablere veggventil i yttervegg. TG2 Det er fuktskjolder rundt skorstein og på skorstein. TG2 Det er vepsebol ved takmøne og ved gavlvegg. TG2 Alder og bruksslitasje. TG2.

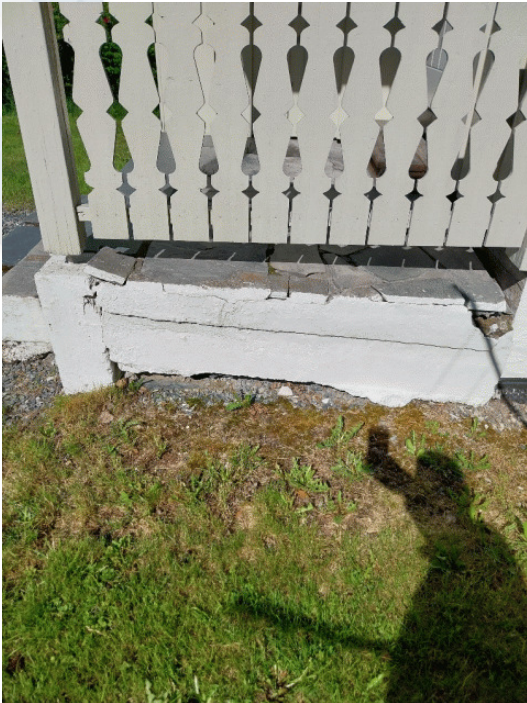
TG 3 6.1 Balkonger, verandaer og lignende

Betong på undersiden av verandaen har sprekt opp og sunket ned i terrenget, det må etableres ny entreveranda med trapp. TG3

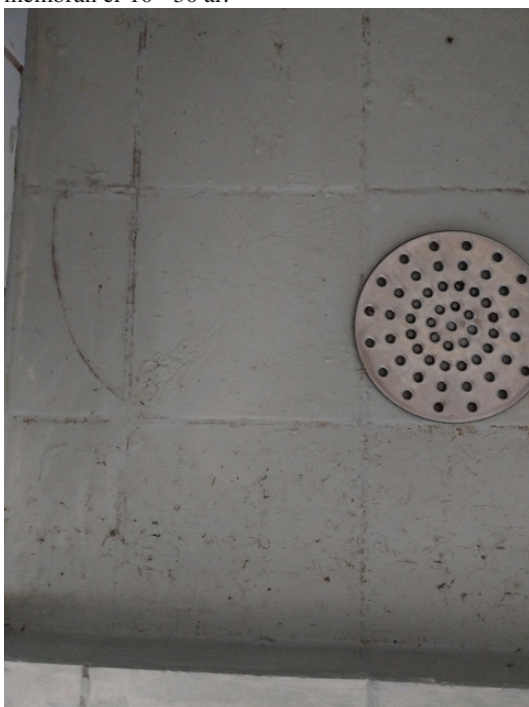
7.1 Bad

Det er påvist riss og sprekker.
Det er påvist sprekker i fuger.
Det er påvist bom (hulrom) under fliser.
Det er ikke påvist spor etter råteskade, muggvekst eller skadedyr.
Det er ikke påvist tilfredsstillende fall til sluket.
Terskel er vurdert som ikke tilfredsstillende.
Det er ikke påvist tilfredsstillende høydeforskjell fra toppen av sluket til toppen av membranen ved dørterskelen.
Det er påvist flekker eller andre skader.

Dusjsone har sokkelflis som hindrer en eventuell vannlekkasje fra servant eller WC til å nå frem til sluk. TG3
Sprekker og bom i fliser i dusjsone, dusjsone virker noe utett. TG3
Ukjent om det er tilstrekkelig membran i dusjsone.

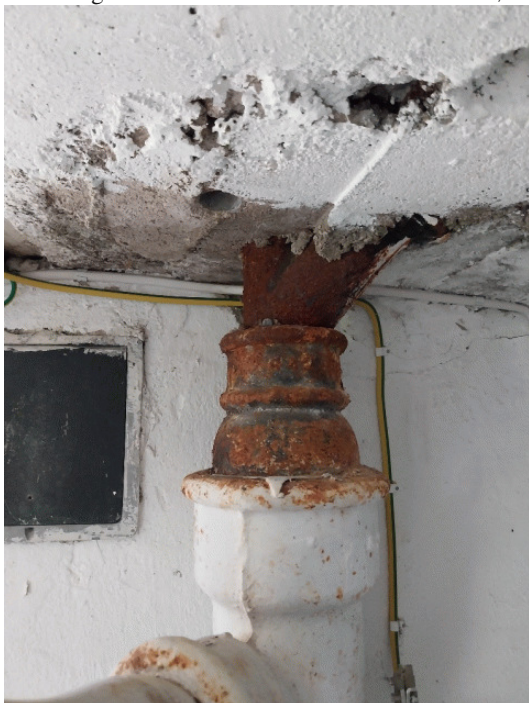
TG 3 7.1.3 Membran, tettesjiktet og sluk

Det er påvist avvik i forhold til sluk, rørgjennomføringer, mansjetter eller klemring.

Det er påvist tegn på feil utførelse, feil materialvalg, skadelig fukt eller utettheter.

Membranen ligger skjult i konstruksjonen og kan ikke undersøkes uten å gjøre destruktive inngrep ved å demontere fliser. Viktig å merke seg at membran er en bygningsdel som har en naturlig slitasje over tid med en forventet levetid. Fuktsøk inne på flislagte våtrom blir ikke utført da det vil gi uklare indikasjoner på om fukten ligger mellom fliser og membran eller under membran. Ingen synlig mansjett eller klemring i sluk TG3. Soilrør under bad har mye rust og det ble fuktsøkt høye verdier i tak/himlinger under bad, bad virker utett. TG3

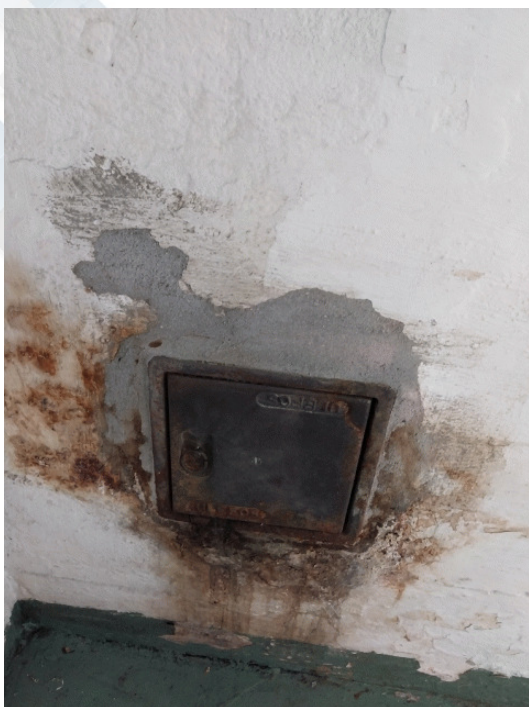
Det er setningsprekker på enkelte steder i yttervegger som kommer fra jordtrykk eller bevegelse i grunn. TG2.
Ytterligere undersøkelser må gjøres.
Avflassing av maling svertesopp og fuktblærer under malingen på vegger. TG2
Det er kondens og rust på røroppheng i kjeller Se punkt 10.1. TG2

Merknader: Utskifting/vedlikehold: Normal tid før reparasjon og utbedres mekanisk eller elektrokjemisk av betongvegger er 15 - 40 år.

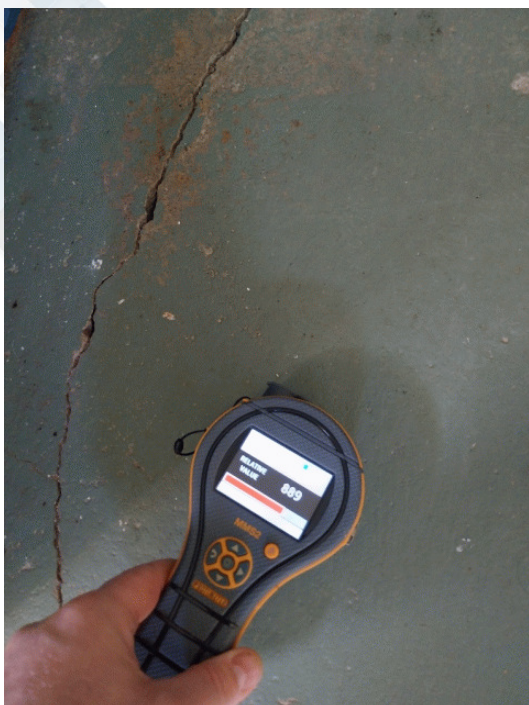
**TG 2** 9.1.2 Gulvets overflate

Det er synlig setningsprekker stedvis i kjelleretasjen. TG2

Noe avflassing av maling. TG2

9.1.2	Bod (vaskerom) Gulvets overflate Det er synlig setningsprekker stedvis i kjelleretasjen. TG2 Noe avflassing av maling. TG2
9.1.3	Bod (vaskerom) Fuktmåling og ventilasjon Det er fuktsøkt høye verdier i betongdekke og nedre del av yttervegger i kjelleretasje dette er en indikasjon på at det ikke ligger tettesjikt (plast) til grunn og at det kan være noe dreneringsvikt. Ytterligere undersøkelser må gjøres. Det er ikke tilstrekkelig veggventiler.. Se punkt 10.3. TG2

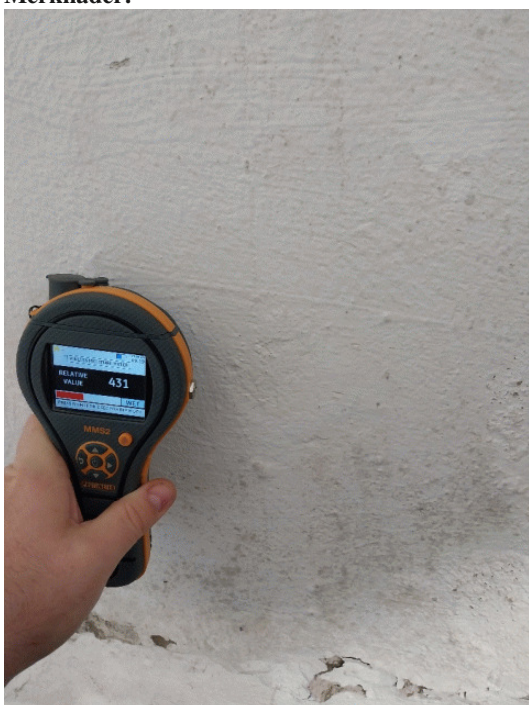
**TG 2** 9.1.3 Fuktmåling og ventilasjon

Det er fuktsøkt høye verdier i betongdekke og nedre del av yttervegger i kjelleretasje dette er en indikasjon på at det ikke ligger tettesjikt (plast) til grunn og at det kan være noe dreneringsvikt. Ytterligere undersøkelser må gjøres. Det er ikke tilstrekkelig veggventiler. Se punkt 10.3. TG2
