Kalamyrveien 33, 4310 HOMMERSÅK

**Kjekk enebolig beliggende i et
barnevennlig og etterspurt område
- carport!**

Salgsobjekt: Enebolig
Eierform: Andel
Byggeår: 2005
BRA-i/BRA Total 96/101 kvm
Soverom: 3
Antall rom: 4
Gnr./bnr. Gnr. 109, bnr. 838
Andelsnr.: 106
Oppdragsnr.: 1405250036

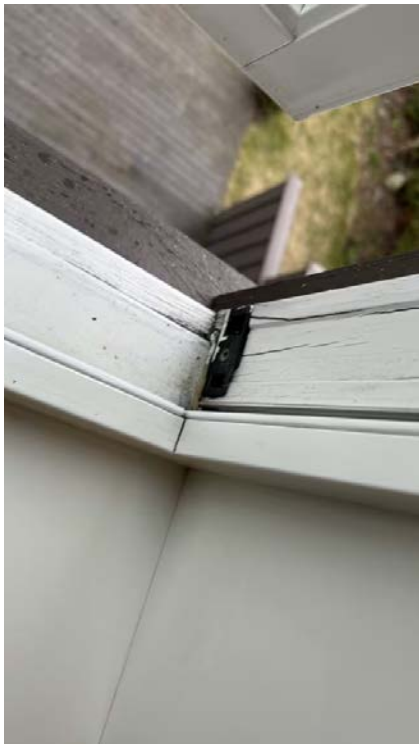
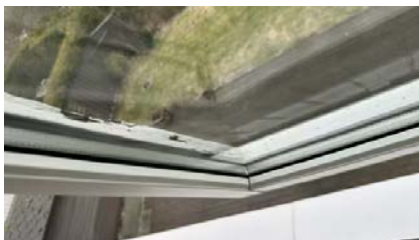
2. etasje
Vindu på soverom mot sør.

Vinduer og dører hovedsakelig fra byggeåret, registrert nedbrytning/avskalling i overflater som er mye utsatt for sol og fuktighet.

- Registrert råte i glasslister tilknyttet stuevindu og vinduer soverom 2. etasje sør. Ingen registrert lekkasjer, fare for lekkasjer ved manglende tiltak. Tg:3.
- Skade i vindusramme på soverom 2. etasje sør.
- Løs festet håndtak på soverom 2. etasje nord.
- Registrert sig i enkelte vindusramme, ingen registrert lekkasje eller fuktskader på befaringsdagen.
- Stedvis iring/korrodering i beslag/hengsler, påregnelig normalt.
- Svelling/krakerling i stuevindu 1. etasje sør, dette antas å skyldes vannsøl fra potteplate. Ingen registrert fukt ved overflatemåling.
