Kalamyrveien 33, 4310 HOMMERSÅK

**Kjekk enebolig beliggende i et
barnevennlig og etterspurt område
- carport!**

Samlet vurdering

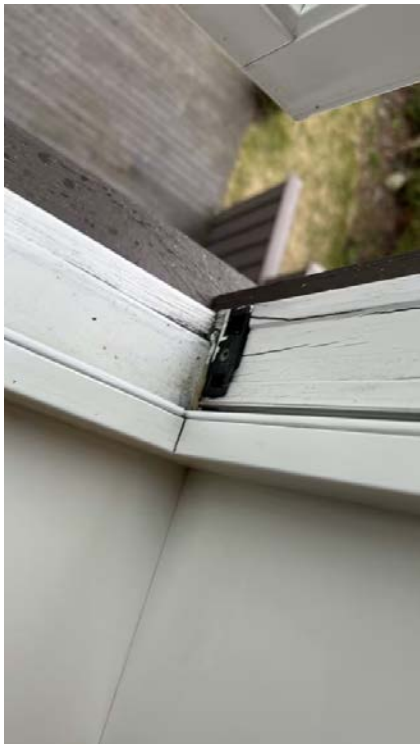
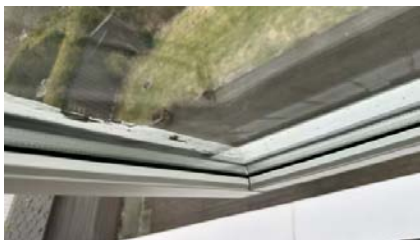
6.2 Vinduer og dører

-Registrert råte i glasslister tilknyttet stuevindu og vinduer soverom 2. etasje sør. Ingen registrert lekkasjer, fare for lekkasjer ved manglende tiltak. Tg:3.

-Skade i vindusramme på soverom 2. etasje sør.

2. etasje
Vindu på soverom mot sør.

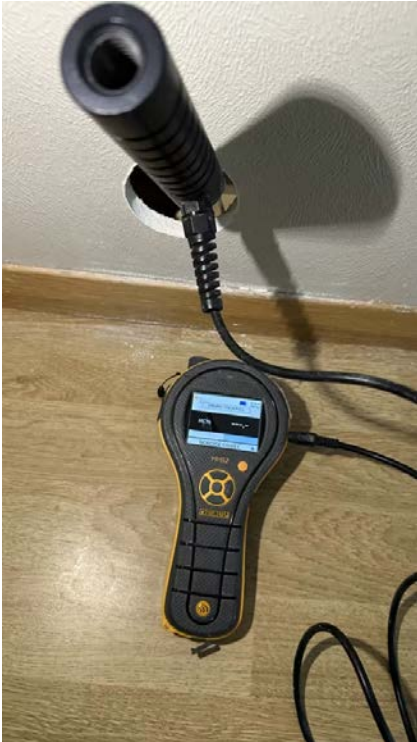
6.13 Våtrom: 1. etasje - Bad/vaskerom

Beskrivelse av overflate	
Belegg på gulv og vegg. Utstyr: Dusjkabinett, toalett, servant, vannuttak for vaskemaskin og fordeler skap for vann. Mekanisk avtrekk. Varmekabler i gulv. Ca 0 mm fall fra gulv ved dør til gulv ved sluk under dusjkabinett. Ca 28 mm dørterskel, synlig oppbrett av belegg.	
Er det gjennomført arbeider etter opprinnelig byggeår?	Nei
Er det påvist avvik i krav om høydeforskjell på tettesjikt/fall til sluk?	Ja
Er det fare for at lekkasjevann fra installasjoner i rommet ikke når sluket?	Nei
Er vindu eller dør plassert i våtsone (utsatt for vannsprut)?	Nei
Er det gjennomføringer i vegg/tak mot kald sone?	Nei
Er det registrert riss, sprekker i fuger, bom (hulrom) under flis?	Nei
Er det påvist tegn på sopp/råteskader/fuktskader på overflater eller skadedyr?	Nei
Er det registrert knirk i gulvet?	Nei
Oppsummering av overflater	TG-2
Overflate i normal stand iht. alder. Merknader: -Misfarging i gulvbelegg på gulv. -Gulvet har ikke fall til sluk. Funksjon ivareatt med dusjkabinett og oppbrett av belegg. Ingen umiddelbar behov for tiltak. -Stedvis noe ujevn/løs belegg i overgang gulv/vegg. Normal tid før utskifting av våtrom, vinylbelegg er 10 - 30 år.

Løsningen/utførelsen rundt rørgjennomføringer gir fare for fukt inn i konstruksjoner. Lokal utbedring må vurderes.
